KANTON
OBWALDEN

UNWETTER 22./23. AUGUST 2005

EREIGNISDOKUMENTATION BERICHT

17. März 2008

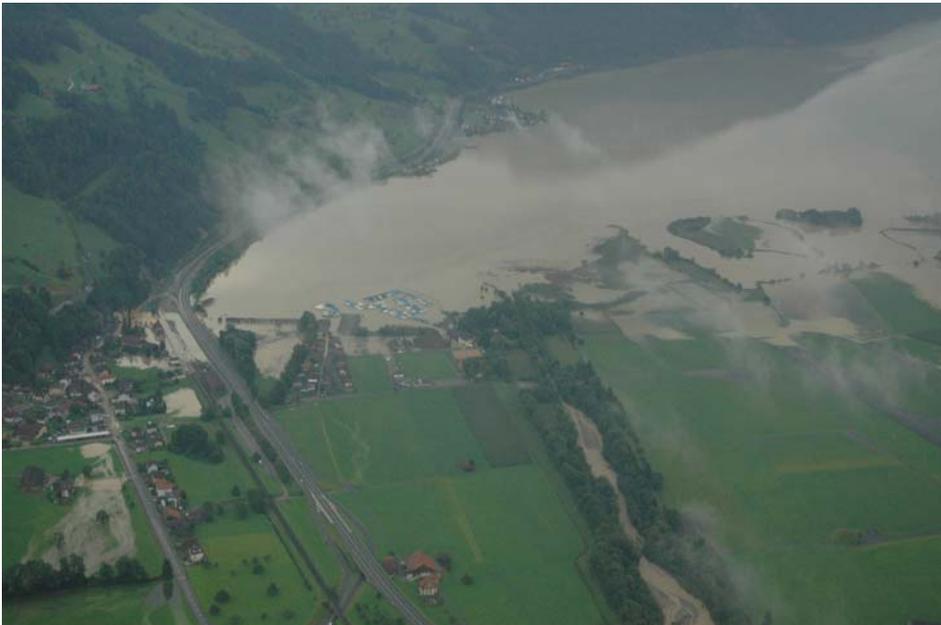
Beim maximalen Pegelstand von 435.23 m ü. M. trat der Alpnachersee grossflächig über die Ufer (Abbildung 16). In Niderstad waren 16 Gebäude vom Hochwasser betroffen. Das Bahnhofgebiet Alpnachstad hinter der A8 wurde indirekt vom Alpnachersee (Rückstau des Hüenerbaches) tangiert, wobei hier Bahnhof-, Strassenunterführung und Kanalisation überflutet wurden.

Das Bahnhofgebäude lag oberhalb des Pegels, hingegen waren die Gleisanlagen, Parkplätze und 6 Gebäude betroffen. Östlich der A8 standen der Camping-Platz, die Werftanlage, der Fussballplatz, ein grosser Teil des Städerrieds und der nördlichste Teil der Rollbahn des Flugplatzes unter Wasser.

Abbildung 16: Hochwasser in Alpnachstad und im Städerried.

- Unterführung wurde mit Sandsäcken geschützt, Wasser trat aber durch Kanalisation ein
- Strasse musste freigelegt werden
- Räumungsarbeiten entlang des Seeufers
- 180 m³ Schwemmholz auf dem See wurde mittels Nauen und LKW-Greifer entfernt

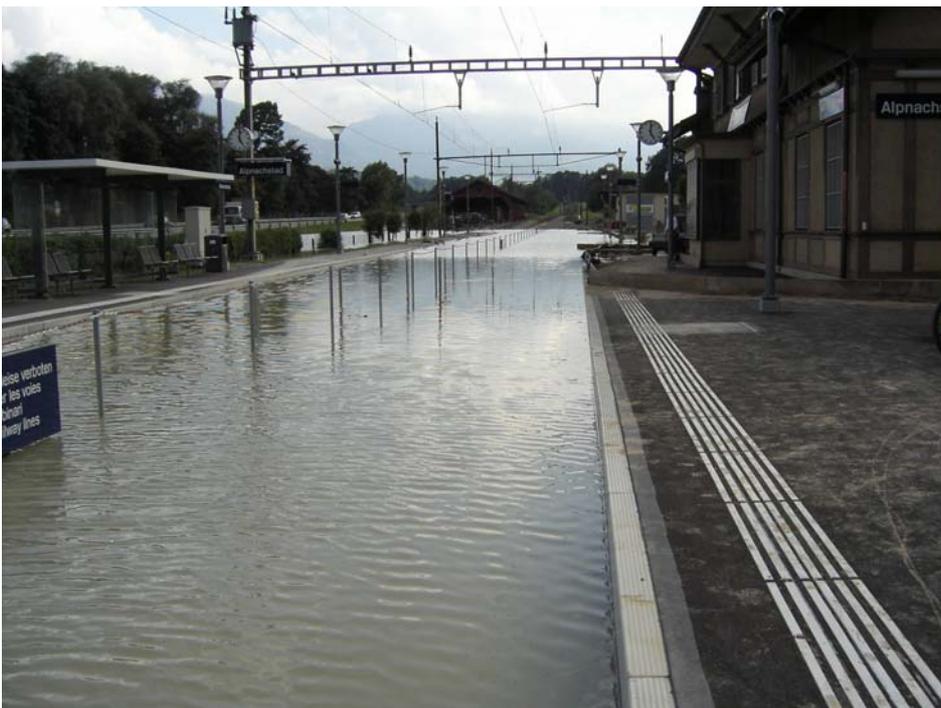
Der Hüenerbach brachte bis am Montag, 22. August nachmittags nur Wasser, erst ab ca. 16 Uhr verlandete das Gerinne allmählich vom Bahndurchlass her nach oben. Durch den ständigen Einsatz der Feuerwehr und eines Baggers konnte der Durchlass der Kantonsstrasse bis zum späteren Nachmittag offen gehalten werden. Später wurden auf der Strasse notdürftige Dämme geschüttet, um die seitlichen Ausbreitungen zu begrenzen. Beim Durchlass der Kantonsstrasse und unterhalb der Kantonsstrasse folgte schliesslich ein Teilausbruch mit beidseitigem Abfluss entlang der Kantonsstrasse Richtung Giessenbach, aber auch zwischen den Häusern. Ein Teil des Wassers floss Richtung Bahnhof ab und richtete dort Schäden an Wohn- und Gewerbegebieten an (Abbildung 17).

Abbildung 17: Bahnhof Alpnachstad.

- Mit Objektschutz konnte ein grösseres Schadenausmass verhindert werden
- Maschineneinsatz während dem Ereignis zur Verhinderung einer Verklausung der Brücke Kantonsstrasse.
- Strassensperrung Kantonsstrasse

- Materialentnahme aus dem Gerinne unterhalb der Kantonsstrasse und seitliche Erhöhung der Dämme.

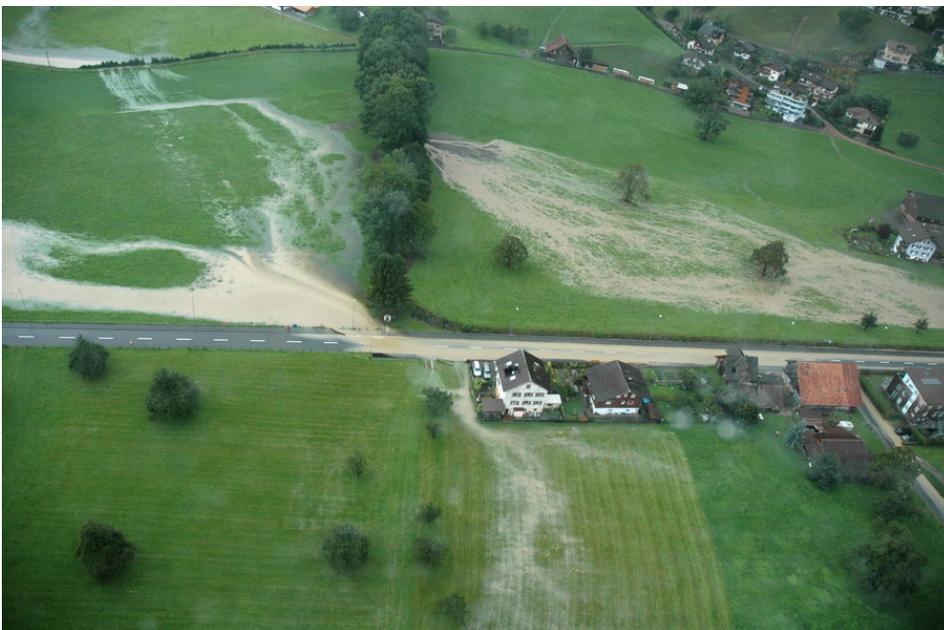
Der Giessenbach floss in der Nacht vom 21. auf den 22. August oberhalb Gütigen aufgrund von Verlandungen im Gerinne über den Damm und zerstörte diesen. Das Wasser floss über Kulturland (Heimwesen Gütigen) Richtung Riedmattli ab und bei der Autogarage Dall'Omo über die Kantonsstrasse zurück ins Gerinne (Abbildung 18). Unterhalb der Gleisanlagen der Zentralbahn im Gebiet Städerried brach der Giessenbach linksseitig erneut aus.

Abbildung 18: Ausbruchstelle des Giessenbach im Städeli (Bildmitte) und Überflutungsflächen des Meisibach (linke Bildseite, Kantonsstrasse)

- Instandstellung des Dammes oberhalb Gütigen

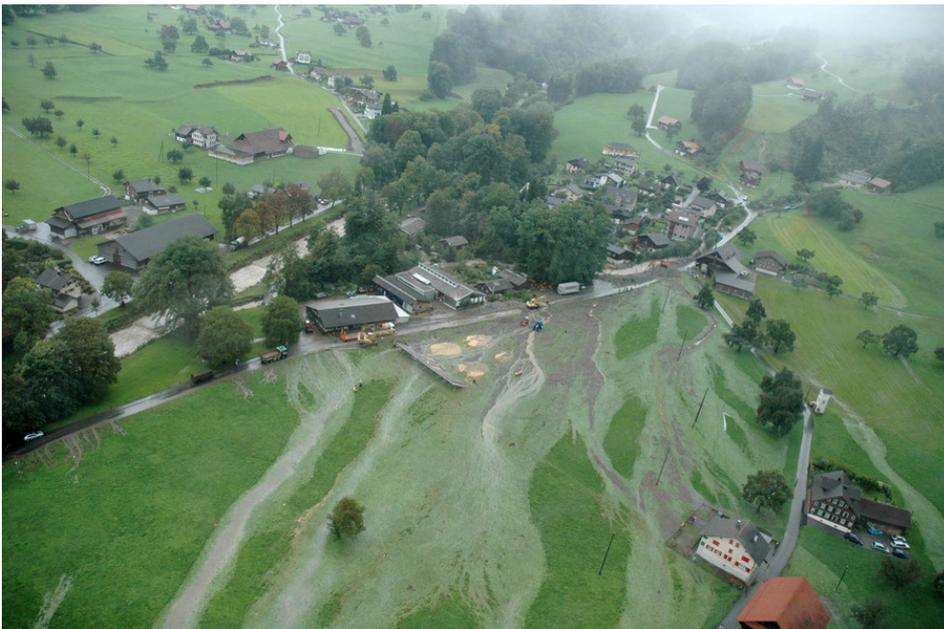
In der Nacht vom 21. zum 22. August verlandete der Meisibach oberhalb der Mündung in die Kleine Schliere auf ca. 200 Laufmetern Länge und verklauste in der Folge bei der unteren Hostettlibrücke. Das Gerinne wurde durch schwere Seitenerosion und die Unterspülung von Widerlagern stark beschädigt. Die Verlandungen der Flachstrecke im Grundwald und die Verklauung der unteren Hostettlibrücken führten zum Ausbruch. Von der Übersarung betroffen war das angrenzende Gebiet Hostettli, die Militärbaracken und der Forstwerkhof im Grundwald, aber auch die entfernteren Wohngebiete Grund, Neugrund, Neuheim, Charren-gasse und Feld (Abbildung 19). Der Abfluss erfolgte über das Kulturland Richtung Alpnachstad, wo ein Teil des Wassers entlang der Kantonsstrasse zum Giessenbach und ein Teil in die Bahn- und A8-Unterführung floss.

Abbildung 19: Kleine Schliere und Übersarungsflächen des Meisibachs im Grund.

- Freilegung der Durchlässe und Minimierung der Verlandungstendenzen (Unterstützung des Abflusses) während dem Ereignis durch den Einsatz von Baumaschinen.
- Freilegen der Durchlässe, Materialentnahmen im Gerinne, Dammschüttungen entlang des Gerinnes und provisorische Instandstellung der beschädigten Leitwerke im Abschnitt unterhalb der Ausbruchstelle.
- Projektierung auf Stufe Vorprojekt für den Abschnitt vom Militärspital bis zur Kleinen Schliere unter Berücksichtigung eines Geschiebesammlers.
- Überprüfung und teilweise Auslösung der im Integralprojekt vorgesehenen Massnahmen im Gebiet Grundwald.

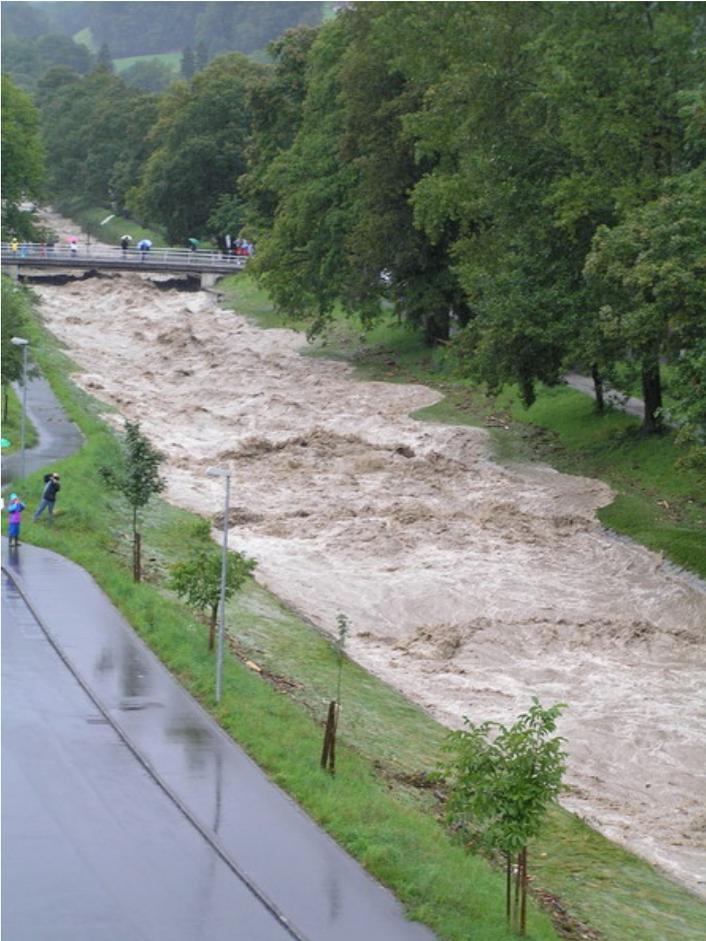
Im Dorfbereich reichte das Abflussprofil zwischen den Dämmen knapp aus, um die Abflussmengen zu bewältigen (Abbildung 20; vgl. Kapitel 2.3.5). Auffällig war die zeitweise starke Schwallwellenbildung.

Abbildung 20: Kleine Schliere, Blick flussaufwärts zur Brücke Kantonsstrasse.

- Instandstellungen der Leitwerke und Schwellen im Geschiebetriebkanal als Ergänzung der Massnahmen des ISK Kleine Schliere.

- Ausholzen der Hangrutsche und zersägen der Holzablagerungen im Gerinne und in den Geschiebesammlern.
- Überprüfung, Optimierung und Umsetzung des Integralen Sanierungskonzeptes der Kleinen Schliere.

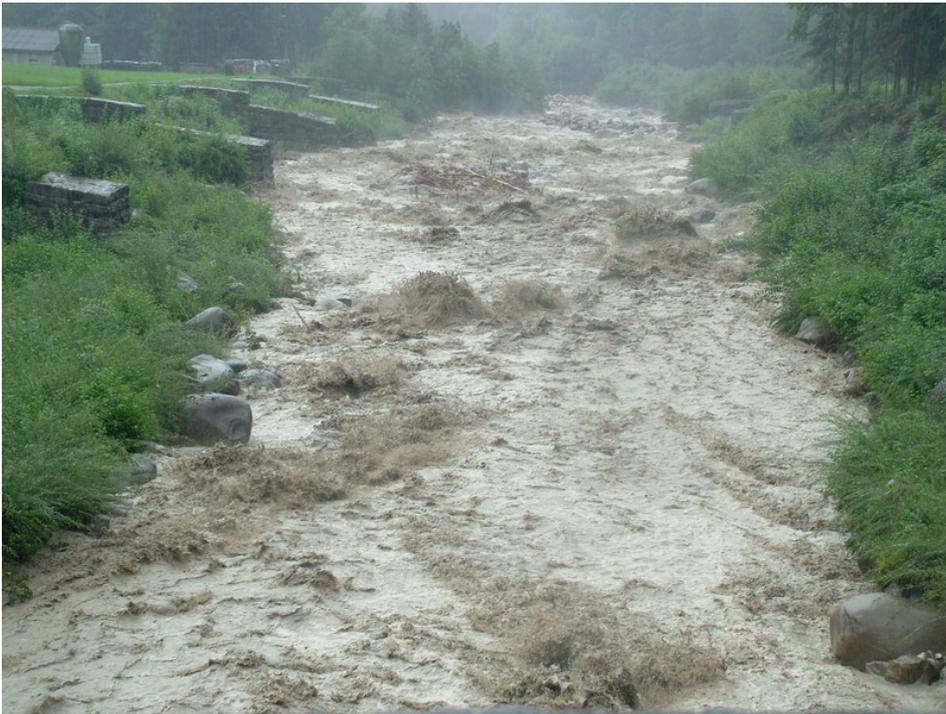
Im Gerinne der Grossen Schliere und teilweise auch in den Seitenbächen konnten massive Materialumlagerungen, Erosionen und Verlandungen festgestellt werden (Abbildung 21). Durch Rutschungen im Mittellauf (vgl. Hurdrutsch, Mättlirutsch, usw.) wurde viel Material mobilisiert, welches vor allem zwischen den bestehenden Sperrenverbauungen (Schoriederwald, Gubersperren, Gütletschwand, Gehretschwand), im Unterlauf und im Geschiebesammler unterhalb der A8 abgelagert wurde.

An bestehenden Sperren von Seitenbächen und im Unterlauf der Grossen Schliere wurden diverse Schäden verschiedener Ausprägung verzeichnet. Im Unterlauf der Grossen Schliere und bei den Gehretschwandsperrern ereigneten sich vor allem linksufrig diverse Schäden an Leitwerken, Uferbefestigungen und Sperrenflügeln.

Der Fussgängersteg unterhalb des Geschiebesammlers wurde zerstört. Beim Zusammenfluss kam es linksufrig zu Erosionen (Ausbruchstellen).

Abbildung 21: Grosse Schliere, Blick flussabwärts vom Geissfusssteg (Schoried).

- Materialentnahmen aus dem Gerinne im Bereich der Zentralbahn.
- Die seitliche Umströmung der Gehretschwandsperrern erforderte entsprechende Material- und Steinschüttungen.
- Schäden am rechtsufrigen Damm des Schlierenrütisammlers wurden im Rahmen der Instandstellung des Hauptsammelkanals repariert.
- Ausholzen der Hanggrutsche und zersägen der Holzablagerungen im Gerinne und in den Geschiebesammlern.

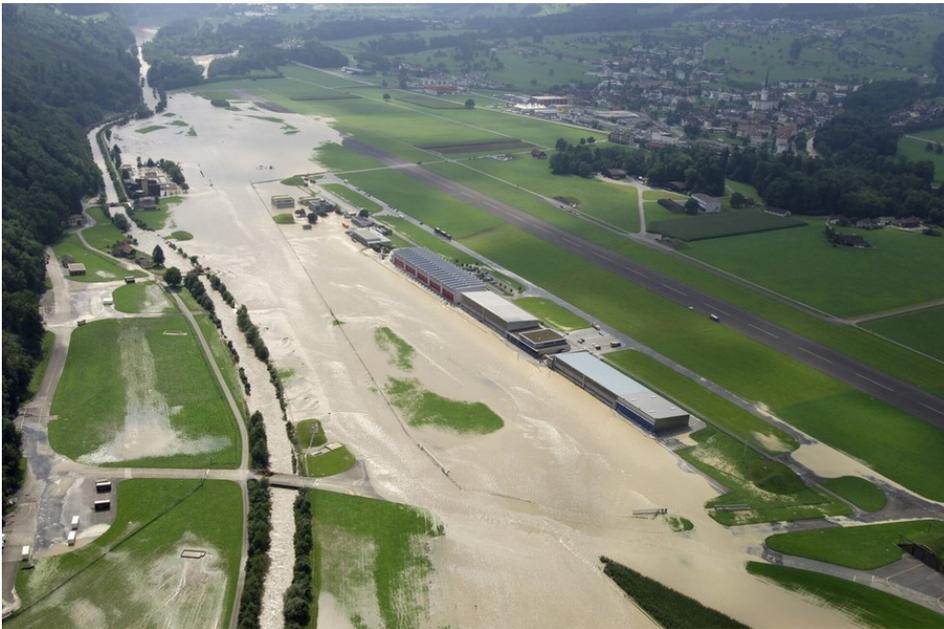
Beim Wichelsee kam es zum kurzzeitigen Überfliessen des Staudammes. Die Wehranlage und das Tosbecken waren nicht für diese Abflussmengen dimensioniert. Unterhalb des Tosbeckens kam es zu enormen Kolkschäden mit anschliessendem stark mäandrierendem Abfluss und entsprechender Seitenerosion. Die Dämme zwischen dem Wehr des Wichelsees und der ARA wurden teilweise beidseitig zerstört, der linksseitige Hauptsammelkanal zur ARA wurde freigelegt und zerstört, Strommasten wurden umgerissen und die rechtsseitige Strasse nach Etschweid (Stauanlage Wichelsee) teilweise zerstört. Der so genannte Etschisteg wurde vollständig (inkl. Widerlager) weggerissen. Ab dem Zusammenfluss von Grosser Schliere und Sarneraa floss das Wasser über den linksseitigen Damm und über das Flugplatzgebiet ab, auch die ARA stand unter Wasser. Nur durch aktive Abwehr konnten Teile der Helikopterbasis der Armee vor einer Überflutung geschützt werden. Unterhalb der ARA brach das Wasser für kurze Zeit rechtsseitig aus und überflutete weiteres Armeegelände (Abbildung 22).

Im Gerinne konnten Materialumlagerungen festgestellt werden. Während oberhalb der ARA und unterhalb des Absturzes Verlandungen festgestellt werden konnten, sind oberhalb des Zusammenflusses und im Bereich der Eichibrücke Sohlenerosionen und Auskolkungen beobachtet worden.

Abbildung 22: Sarneraa beim Flugplatz Alpnach, Blick talaufwärts.

- Materialschüttungen zur Sicherung der Flugplatzinfrastruktur.
- Materialentnahme aus dem Gerinne inkl. provisorische Schüttung der zerstörten linksufrigen Dämme oberhalb der ARA.

- Materialentnahmen im Gerinne unterhalb der Eichibrücke.
- Instandstellung und Sicherung des linksufrigen Hauptsammelkanals vom Wichelsee bis zum Zusammenfluss und Instandstellung des Dammes entlang des Geschiebesammlers Schlierenrüti.

- Instandstellung der Zufahrtsstrasse zur Stauanlage Wichelsee und Ufersicherungen im betroffenen Abschnitt.
- Am 15. November 2005 wurden an der Eichibrücke Risse festgestellt, welche zur Sperrung für Lastwagen führten. Die Erstellung einer Notbrücke ist vorgesehen.

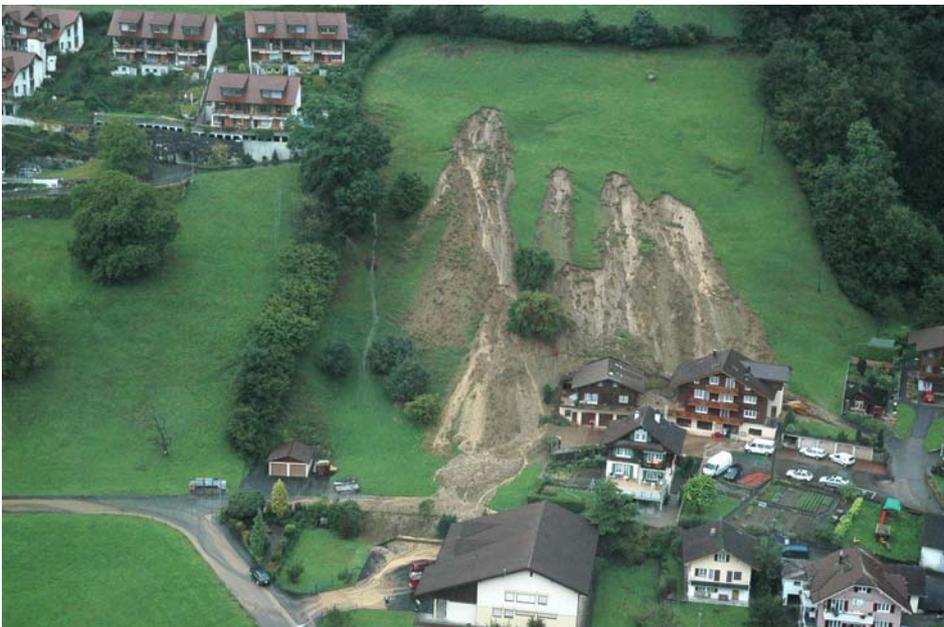
Die Gemeinde Alpnach war sehr stark von Rüfen und Rutschungen betroffen (Abbildung 23). Insgesamt lösten sich auf dem Gemeindegebiet 260 Rüfen und Rutschungen. 86 davon gefährdeten Menschen direkt oder indirekt. Eine Fläche von 31 ha war von Rüfen und Rutschungen betroffen.

Die Zentralbahn wurde am 22. August 2005 entlang dem Alpnachersee an drei Stellen verschüttet, die parallel dazu verlaufende Kantonsstrasse ebenfalls teilweise. Gemeinde- und Flurstrassen wurden an zahlreichen Stellen durch Rüfenausbrüche und Verschüttungen unterbrochen und zum Teil beschädigt.

Abbildung 23: Rüfen Chälensrain, Alpnachstad.

- Evakuierung von Wohngebäuden in den Gebieten Seewli, Chälensrain, Alprüti und Rengg
- Sperrung der A8, der Kantonsstrasse, diverser Gemeinde- und Flurstrassen, sowie der Zentralbahn

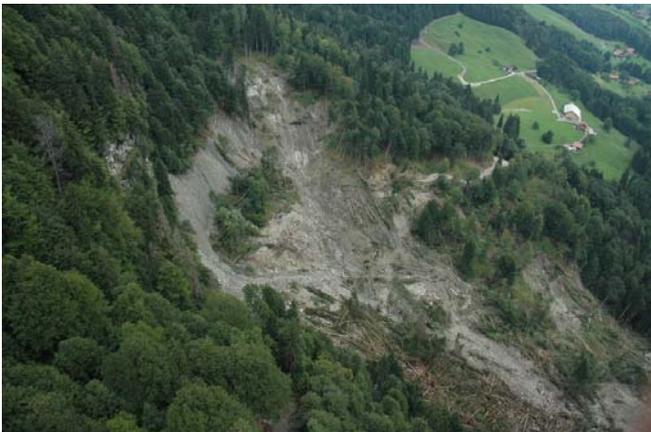
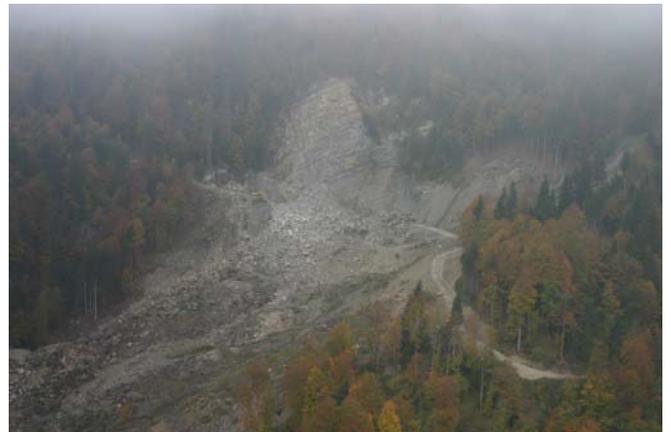
Die Rutschung (Abbildung 24) wird von einem Gerinne in der Falllinie zweigeteilt. Westlich des Gerinnes befindet sich der Anbruch in anstehenden Bänken des Gubersandsteins. Trotz des steilen Anrissrandes ist hier nur mit lokalen Nachbrüchen hangaufwärts zu rechnen. Die Situation wird sich allmählich stabilisieren.

Im Gerinne, das die Rutschung zweiteilt, ist bis ca. 900 m ü. M. der Flyschfels aufgeschlossen. Weiter bergabwärts ist das Gerinne von der Rutschmasse überdeckt. Östlich davon ist die Rutschung auf dem basalen Schlierenflysch abgefahren. Dieser wird dadurch der Verwitterung ausgesetzt, was rasch zu dessen Zerrüttung und damit zu neuer Instabilität führen wird. Die Bodenbewegungen reichen hangaufwärts bis ca. 1000 m ü. M. und seitwärts in östlicher Richtung über die Geländerippe auch in bis anhin stabiles Gebiet. Westlich vom Hof „Hinter Gehr-etschwand“ reicht der Scherrand der Rutschung bis 35 m an den Waldrand heran. Die Bewegungen sind momentan derart massiv, dass mit einem sukzessiven Zerfall des basalen Schlierenflyschs gerechnet werden muss. Der neu erstellte Hurdweg in diesem Bereich ist akut gefährdet.

Abbildung 24: Rutschung Hurd, Grosses Schlierental (Fotos vom 25.08.2005 und 16.10.2006).

An der Horwelistrasse auf ca. 1000 m ü. M. ist noch mit Setzungen infolge der darunter liegenden Rutschung, jedoch nicht mit zerstörerischen Bodenbewegungen zu rechnen. Diese werden erst nach einer erneuten, starken Aktivierung der Rutschung Hurd zu befürchten sein. Der untere Waldweg dagegen dürfte bis auf ca. 930 m ü. M. in den nächsten Jahren zerstört werden. Falls sein Bau aus holzerntetechnischen Gründen unabdingbar ist, kann der Bau einer einfachen Piste durch die Rutschmasse in Erwägung gezogen werden, wenn sich diese in 2-3 Jahren soweit beruhigt hat. Mit einer erneuten Aktivierung der Rutschung ist aber unter ungünstigen Umständen zu rechnen.

Von der Rutschmasse von 450'000 m³ liegen noch schätzungsweise 25% am Hangfuss. Die restlichen 75% wurden durch die Grosse Schliere wegtransportiert.

- Ausholzen und ausfliegen des Holzes

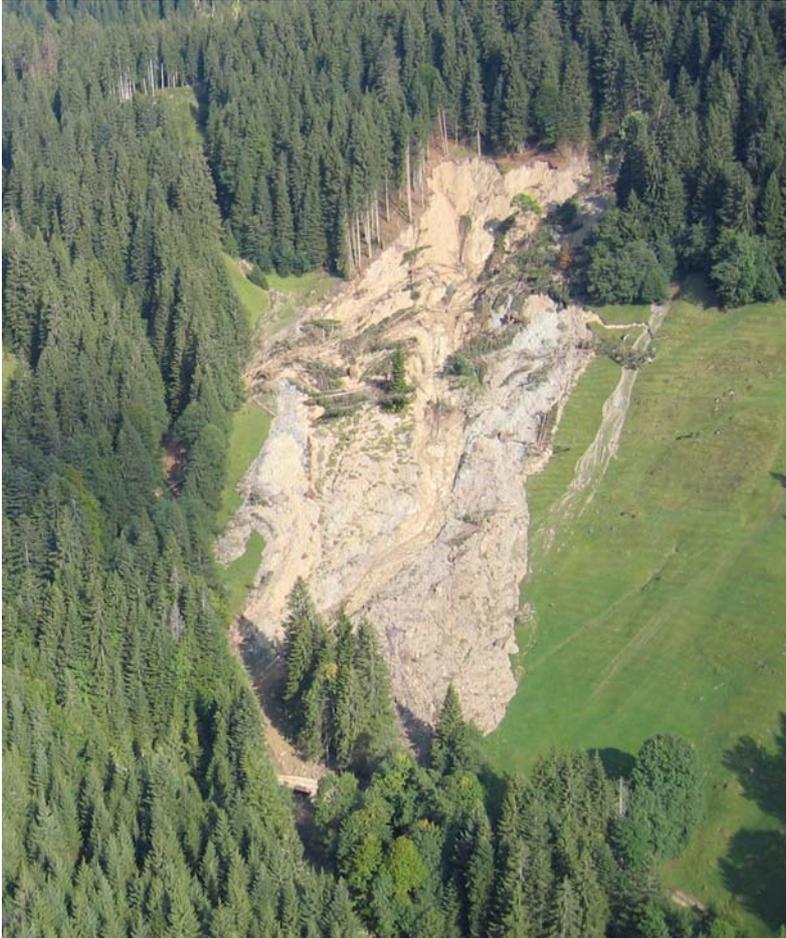
Das Hauptanrissgebiet von ca. 3'000 m² liegt im Wald. Unterhalb davon wurden ca. 12'000 m² Alpweiden überfahren und teilweise zerstört (Abbildung 25). Die Brücke der Basiserschliessungsstrasse wurde zerstört und die Strasse auf weiteren 50 m beschädigt. Insgesamt wurden ca. 50'000 m³ Material mobilisiert.

Abbildung 25: Rutschung Mättli, Grosses Schlierental, Alpnach.

- Entfernen des Holzes auf der Rutschmasse

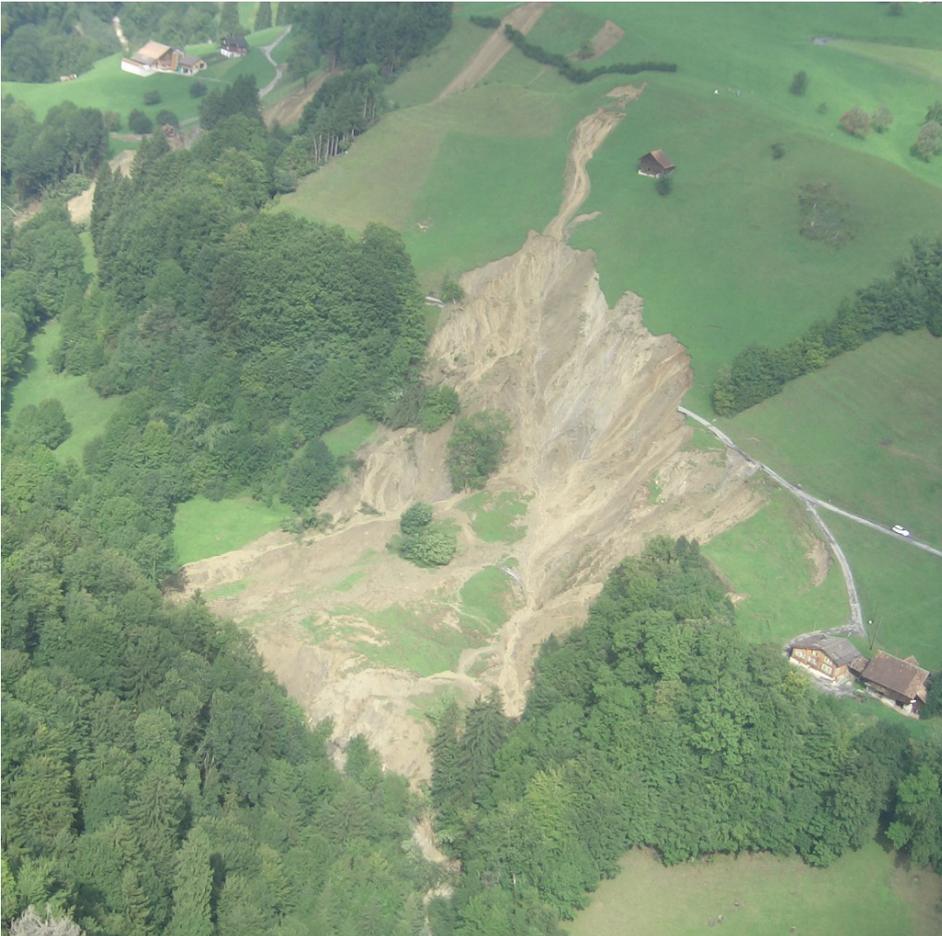
Zwei grössere Rutschungen rissen die Erschliessung zu den 2 hintersten Liegenschaften im Seewli (Imfeld, Pz. 613 und Albert, Pz. 615) auf grosser Länge weg (Abbildung 26). Die Rutschmasse erreichte die Kleine Schliere, wo es zu zwischenzeitlichen Aufstaus kam.

Abbildung 26: Eine von drei Rutschungen Seewli, Kleines Schlierental.

Während den Ereignissen müssen die Böden vollständig wassergesättigt gewesen sein und es floss sehr viel Niederschlag auch oberflächlich ab. Die beiden grössten Rutschungen (Nr. 3 und 5) brachen zudem teilweise oder vollständig im Fels aus, was in der Regel nur bei hohen Wasserdrücken im Fels geschehen kann. Die beobachtbaren tiefen Ausbruchnischen im Lockergestein, welche zum Teil aussehen wie Explosionskrater, deuten ebenfalls auf hohe Wasserdrücke im Untergrund.

Wir empfehlen bei dieser Ausgangslage eine alternative Führung der Erschliessung oder sonstige Alternativen unter Kosten-Nutzen Aspekten zu prüfen.

- 400 m³ Holzes von den Rutschkörpern entfernt.

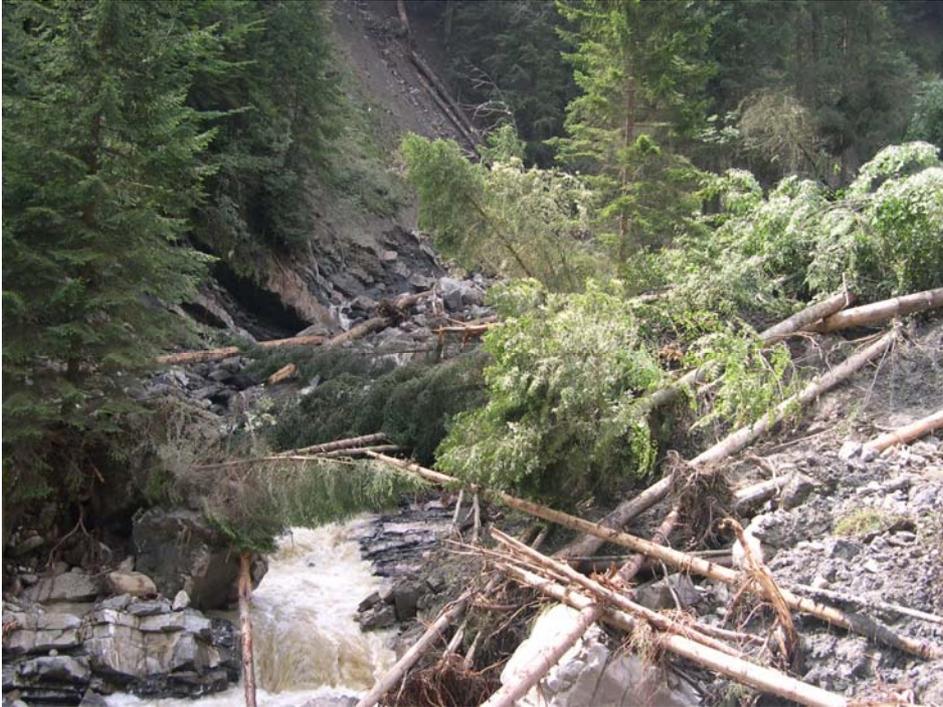
Es gelangten grosse Mengen an Holz in die Grosse und Kleine Schliere, sowie den Meisibach (Abbildung 27). Aus diesen Gerinnen und den zugehörigen Geschiebesammlern wurden bisher 1'800 m³ Schwemmholz geräumt. Die Entfernung von weiteren 2'600 m³ Holz, das unmittelbar in diese Gerinne eingetragen werden kann, ist geplant.

Abbildung 27: Holz in der Grossen Schliere, Alpnach.

- 1'800 m³ Holz in den Gerinnen und in den Geschiebesammlern wurden entfernt oder wo dies unmöglich war, zersägt.
- 180 m³ Schwemmholz wurden aus dem Alpnachersee gezogen.
