KANTON
OBWALDEN

UNWETTER 22./23. AUGUST 2005

EREIGNISDOKUMENTATION BERICHT

4.7 Lungern

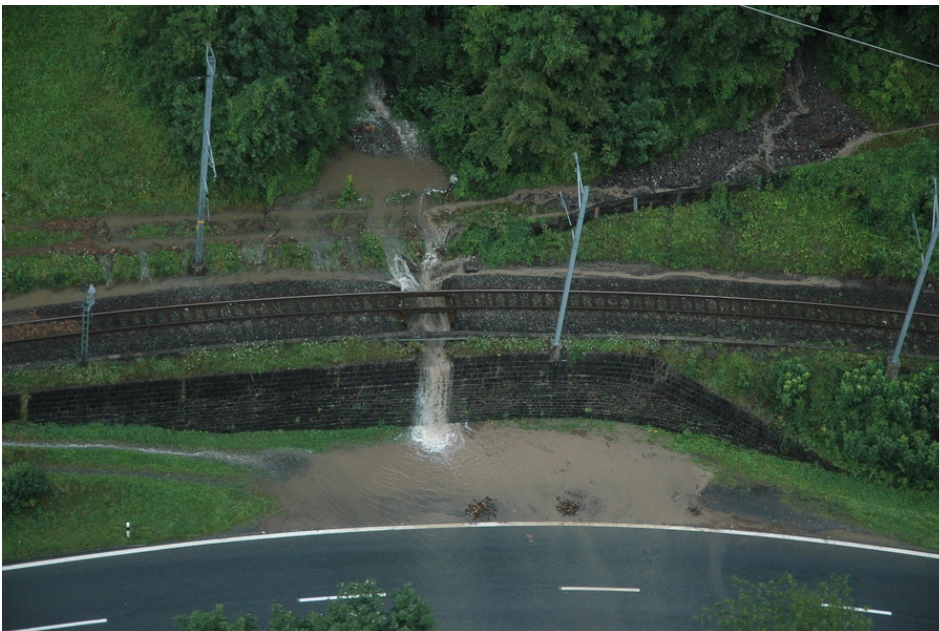
Überlastung des Durchlasses Zentralbahn und kontrollierter Überlauf von Wasser über die Kantonsstrasse zum Lungernsee (Abbildung 49).

Abbildung 49: Schiessgraben bei der Zentralbahn und der Kantonsstrasse.

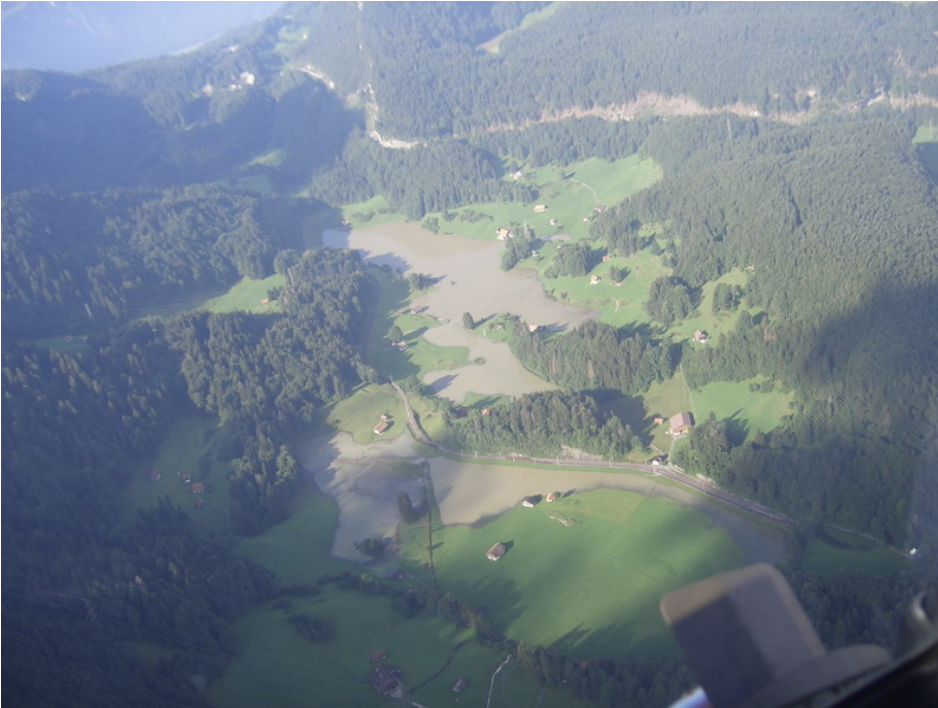
Im Gebiet Chäppeli bildeten sich zwei grosse Seen mit einer Fläche von maximal 15 ha (Abbildung 50) und im Gebiet Brünig zwei Seen mit einer Fläche maximal 3 ha. Die Trafostationen im hinteren Teil vom Chäppeli gegen Brünig konnten eine Zeit lang nicht mehr eingeschaltet werden, da die 16 kV-Freileitungen in Folge Seenbildung im Wasser standen.

Abbildung 50: Gebiet bei Käppeli, Blick Richtung Brünigpass.

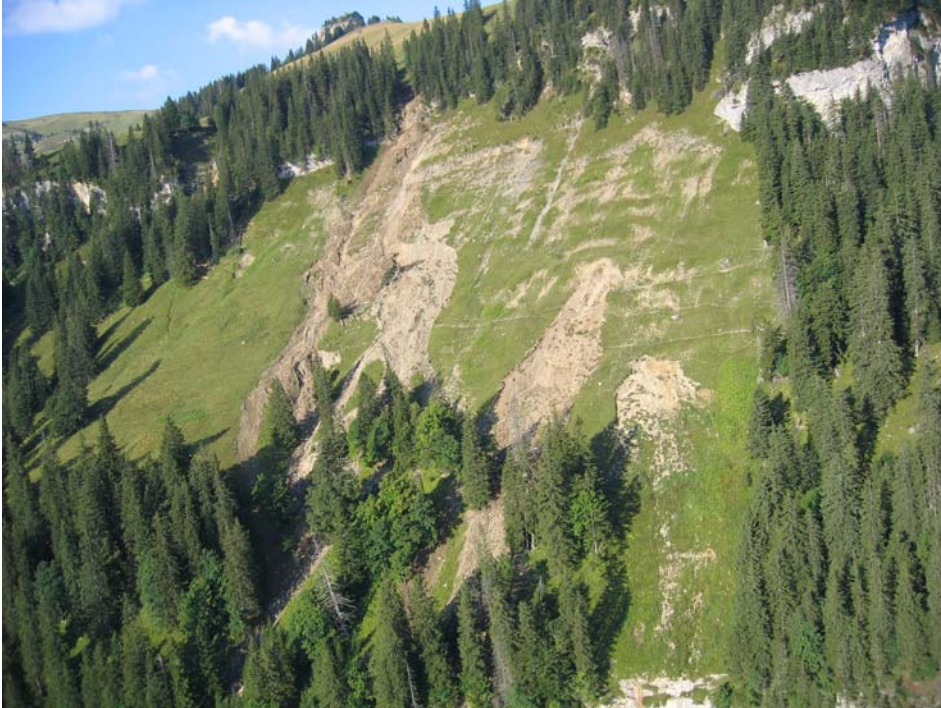
In Lungern wurden 46 Rufen festgestellt. Die meisten lösten sich aus Alpweiden oder steilen Waldpartien (Abbildung 51). Bei 12 Rufen muss von einer Gefährdung von Menschen und hohen Sachwerten ausgegangen werden. Die Gefahr geht hauptsächlich von der Geschiebelieferung in steile Gerinne aus.

Abbildung 51: Rufen aus steilen Alpweiden, Fäschflüe, Lungern.

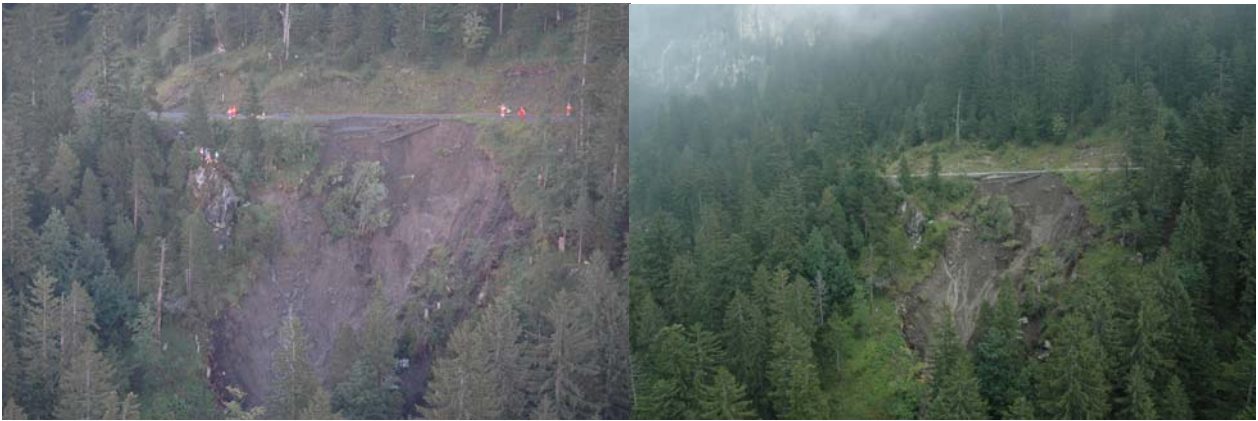
Unterhalb der Ochsenalpstrasse auf ca. 1360 m ü. M. löste sich eine Rutschung von ca. 5'000 bis 7'000 m³ (Abbildung 52). Aus der stark durchnässten, abrutschenden Erdmasse lösten sich viele kleinere bis mittleren Murgänge. Diese stürzten über die Felsbänder und die Runse zu Tal, füllten den nördlichen der beiden Sammler im Bannwald vollständig auf und überflossen ihn darauf. Anschliessend bewegte sich der Schlammstrom in Richtung „Hinti“ und begann in Richtung „Röhrli“ zu fließen. Mittels eines provisorischen Damms konnte er dort über das Gleis der Zentralbahn gegen Westen abgelenkt werden, wo sich der Schaden auf die Übersäuerung von Wiesland beschränkte. Durch das Nachbrechen des seitlichen, nördlichen Anbruchrandes wurde ein Grossblock immer mehr freigelegt. Er drohte abzustürzen.

Weiter bestand eine Gefährdung durch Nachbrüche der oberen Anrisskante und durch das Abrutschen von zwei grösseren, angerissenen und teilweise abgerutschten Rutschungsschollen. Diese Nachbrüche stellten zum einen ein grosses Risiko für die Druckwasserleitung (PE 400 mm) der Kleinkraftwerk Lungern AG dar, die im Strassenkörper der Ochsenalpstrasse verlegt ist. Zum anderen waren sie ein Risiko für das Talgebiet, das durch weitere Murgänge gefährdet war.

Abbildung 52: Rutschung Ochsenalp, Vorbereitung zur Sprengung des Grossblocks und Abflusskanal im Röhrlü.

- Errichtung eines Abflusskanals über das Gleis Richtung Westen um ein Abfliessen Richtung Röhrlü zu vermeiden
- Evakuierung der Bevölkerung in der potentiellen Sturzbahn des Grossblocks
- Sprengung des Grossblocks am 25. August
