# Integrales Sanierungskonzept Kleine Schlier

B9 Entwässerung Eichetschwand – Cholwald  
B10 Gerinnewiederherstellung Rutschung Seewliwald

### Schlussbericht + Schlussabrechnung

23. November 2007

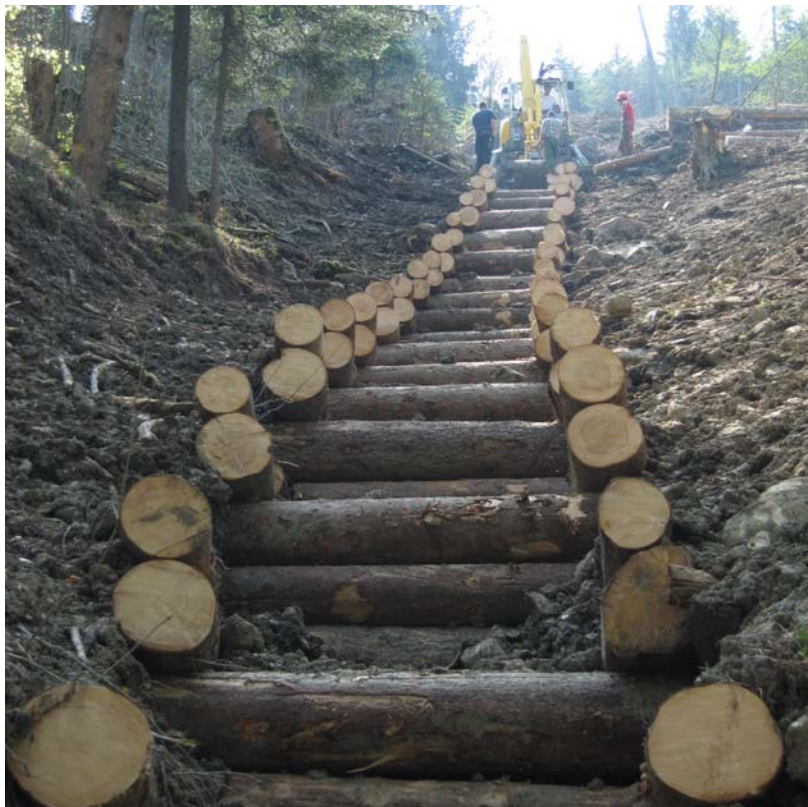
Einwandige Holzsperrn, Eichetschwand, 20.04.2007

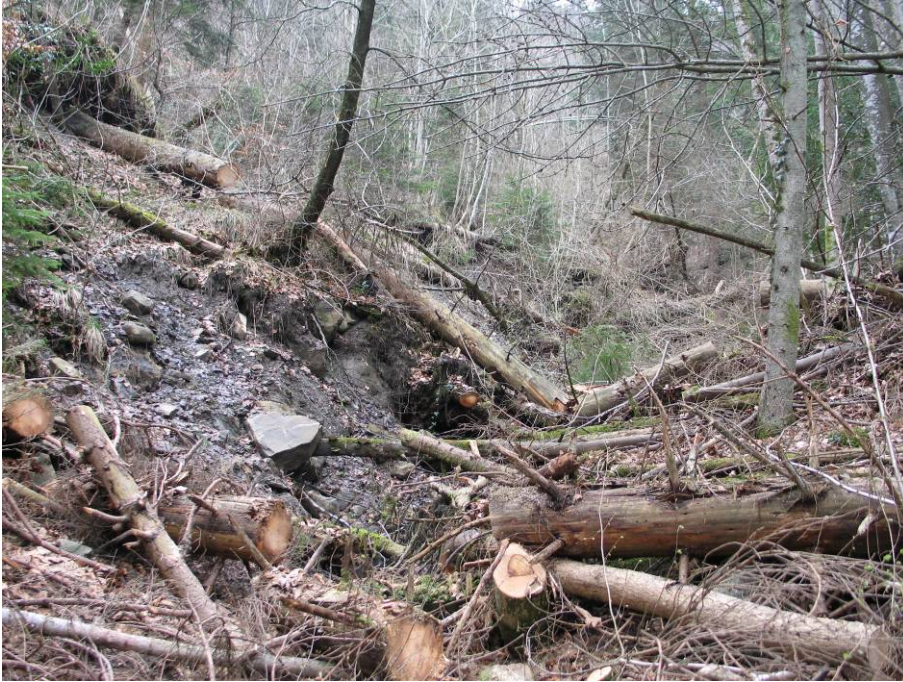
Verstopfte Gerinne im Seewliwald, 13.04.2004

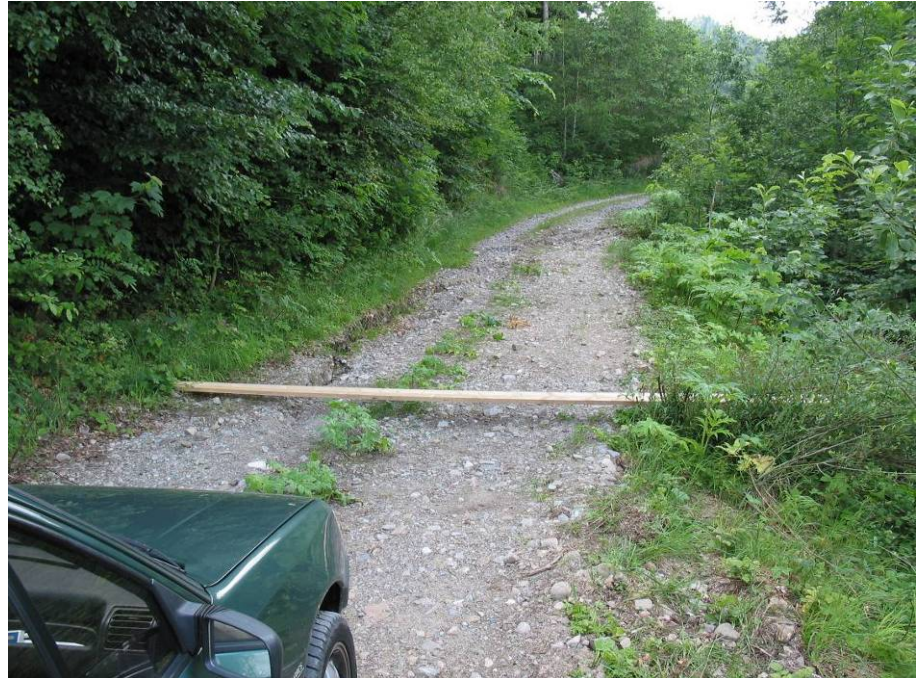
Die durch Rutschung, teilweise gesenkte und beschädigte Strasse in der Eichetschwand, 25.06.2004

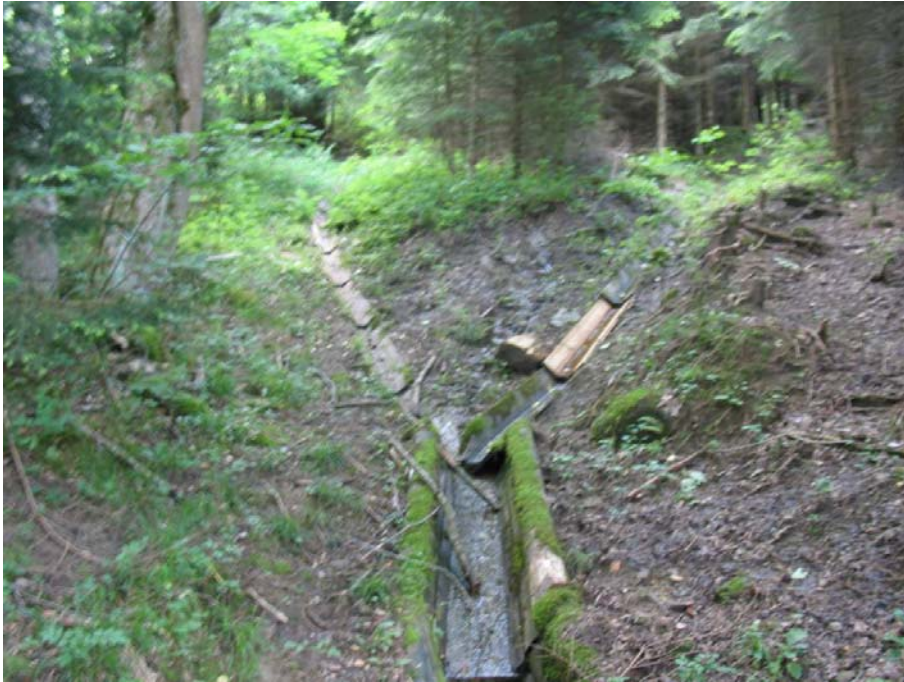
Zustand der V-Graben vor den Ausführung der Massnahmen, Eichetschwand 25.06.2004

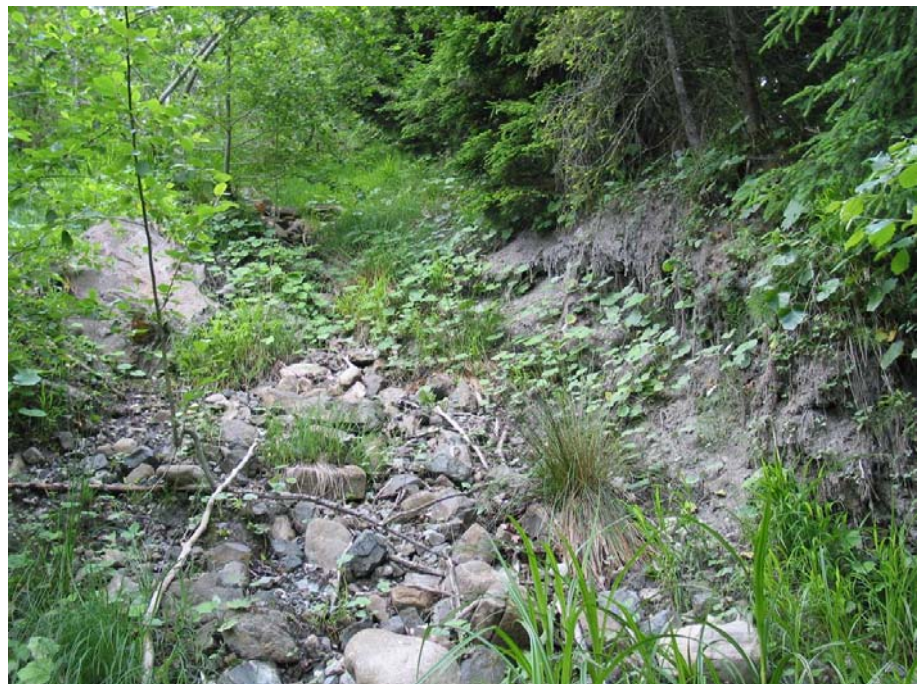
Gerinne vor Ausführung der Massnahmen, Eichetschwand 25.06.2004

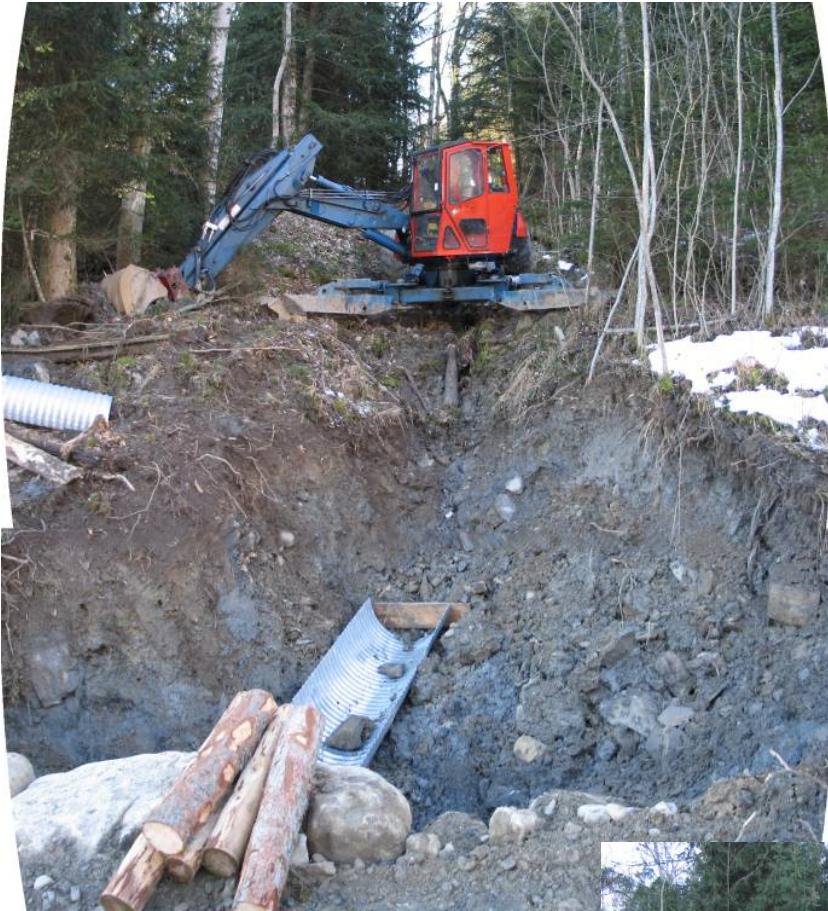
Die laufenden Bauarbeiten,  
13.04.2005

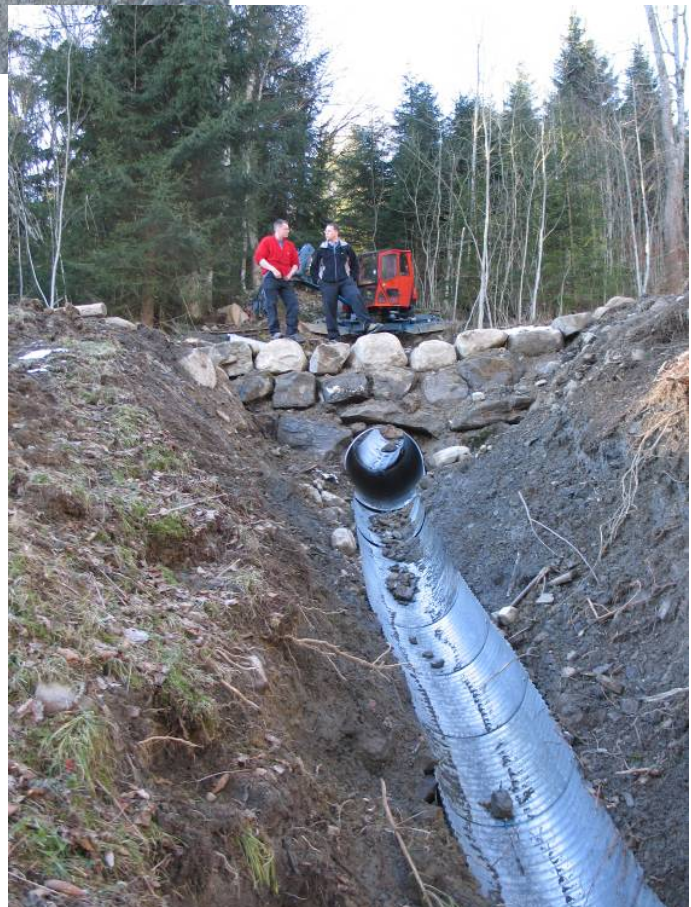
Durchlass Ø 800 mm, 13.04.2005

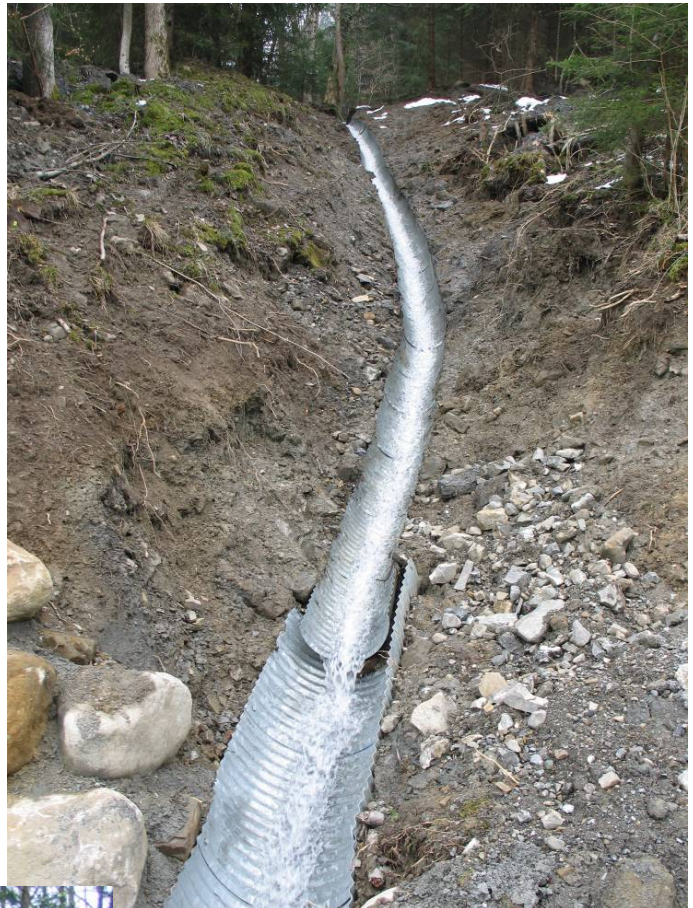
Halbschalen Ø 500 und 800 mm  
13.04.2005

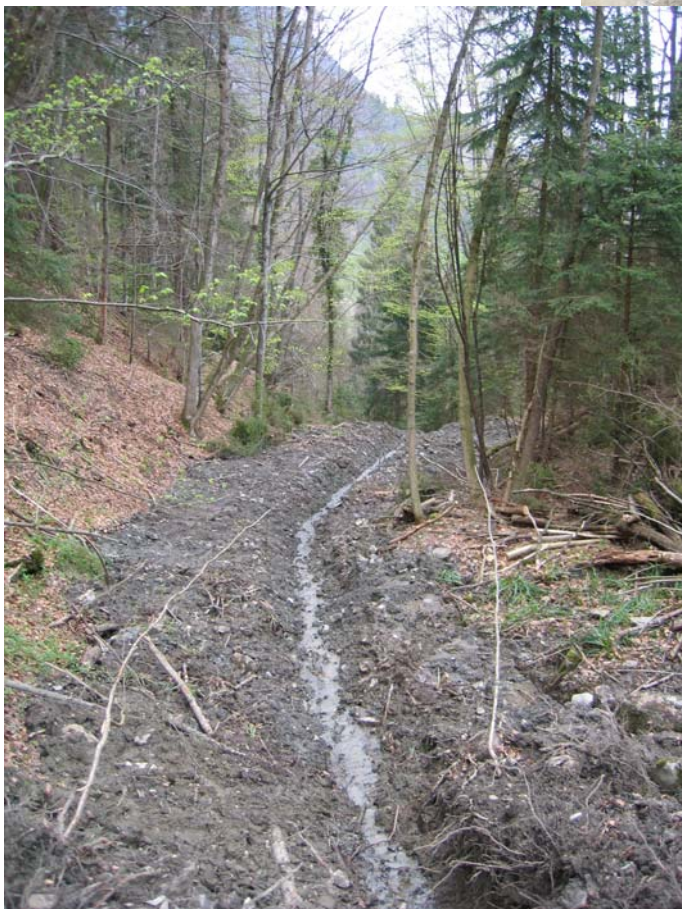
Die geräumten Gerinne in Seewliwald  
28.04.2005

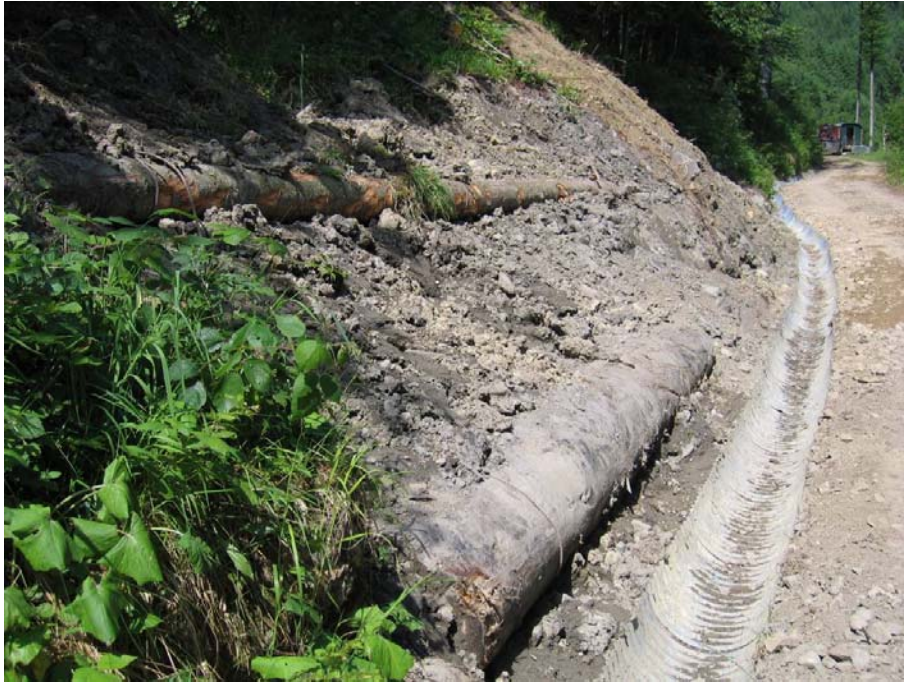
Halbschale und Hangsicherung vor dem Unwetter von August 05, 24.06.2005

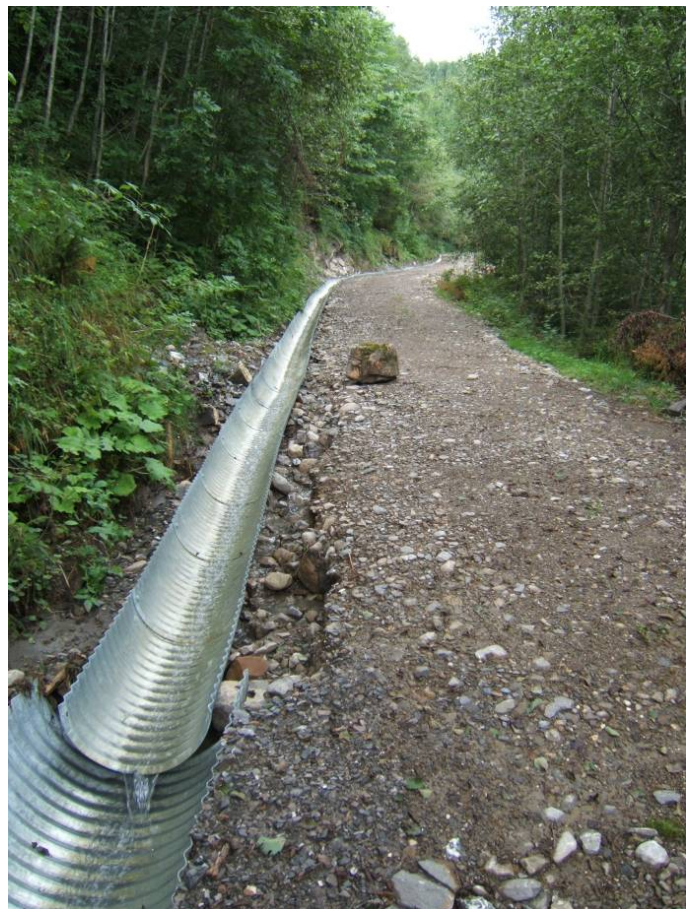
Halbschalen entlang der Strasse nach dem Unwetter von August 05, 26.08.2005

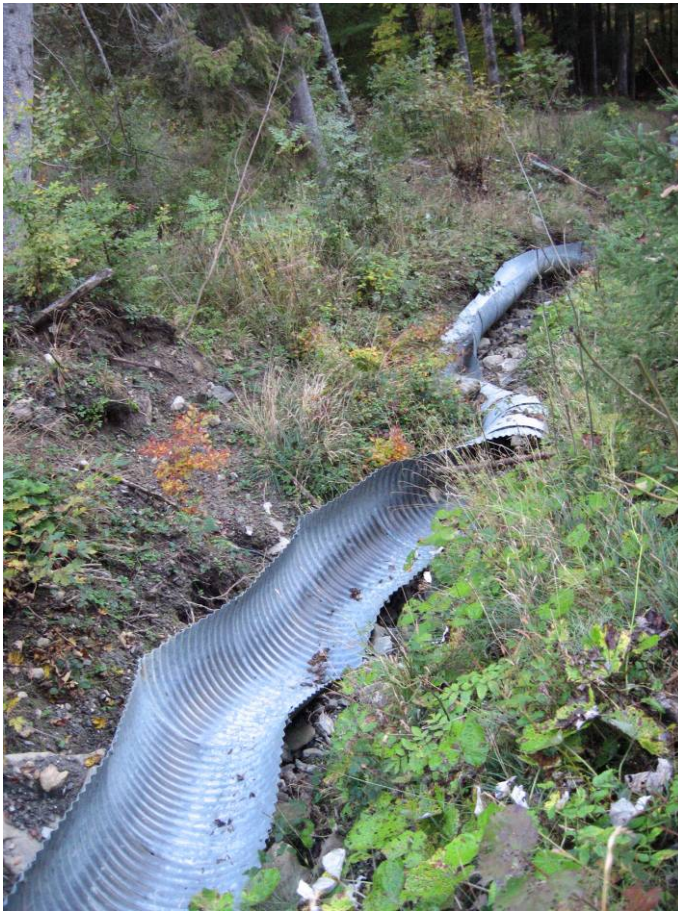
**Zerstörte Halbschale in Eichetschwand  
17.10.2007**

- Neu nachziehen diverser Entwässerungsgräben, bergseitig der Strassen im Sommer 2005. Dessen Kosten betragen rund 10'000 CHF.
- Ersetzen einzelner Halbschalen im unteren Bereich des Entwässerungssystems, welche durch Geländeverschiebungen im Winter 2005, stark verdrückt oder angehoben wurden. Rund 20'000 CHF haben diese Wiederherstellungsmassnahmen gekostet.
- 2007 mussten die im Unwetter zerstörten Halbschalen durch einwandige Holzsperrn ersetzt werden. Diese unvorhergesehene Massnahmen belasteten die Projektkosten um ca. 56'000 CHF.
