KANTON
OBWALDEN

UNWETTER 22./23. AUGUST 2005

EREIGNISDOKUMENTATION BERICHT

4.6 Kerns

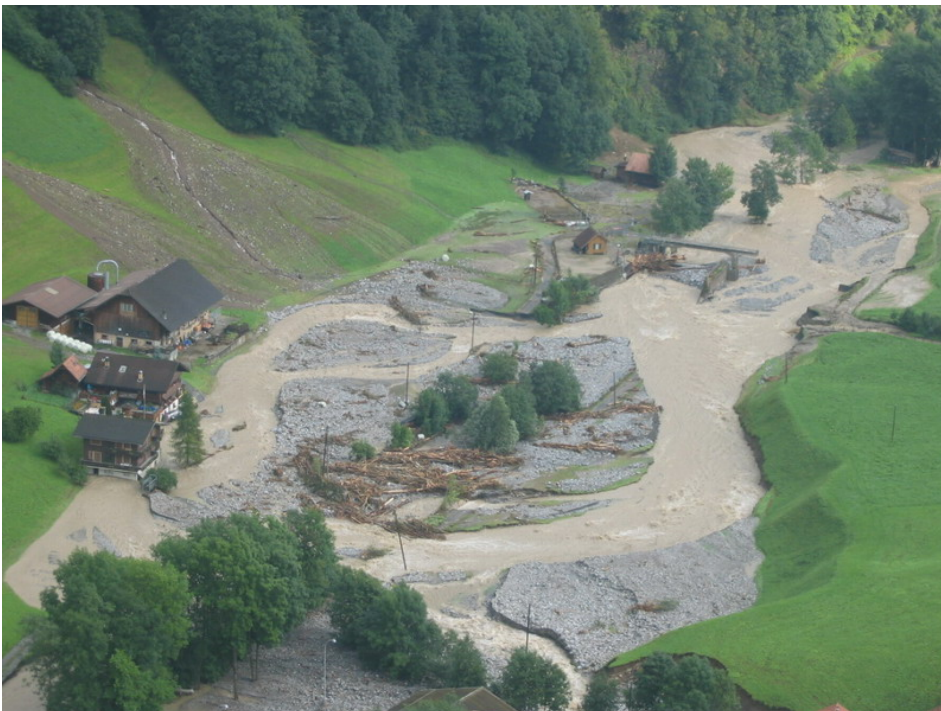
Bereits ab der Stöckalp begann die Melchaa zu mäandrieren und die Böschungen zu erodieren, bis zu den untersten Unterkünften des Truppenlagers unterhalb der Brücke Melchtalerstrasse fanden hauptsächlich Umlagerungen und Uferabbrüche statt, die Unterkünfte wurden leicht überschwemmt. Im Gebiet Truppenlager im Melchtal war die 16 kV-Leitung in die Melchaa gestürzt. Bis zum Tummlibach folgt eine Erosionstrecke, bis zum Diesselbach eine Umlagerungsstrecke mit starker Seitenerosion, der Bach nahm auf weiten Strecken die ganze Talbreite ein, das Bachbett wurde vollständig zerstört, an vielen Stellen wurden Strassen beschädigt und Kulturland grossflächig erodiert. Zwischen dem Diesselbach und dem Acherlibach wurden grosse Geschiebemengen abgelagert, das Wehr der Wasserfassung und die Wasserfassung des Elektrizitätswerks wurden komplett aufgefüllt und beschädigt, unterhalb des Wehrs floss die Melchaa wiederum auf der gesamten Talbreite im Auenwald (Abbildung 41). Kurz vor dem Acherlibach beginnt eine neue Erosionsstrecke, die bis zur gedeckten Holzbrücke reicht. Zwischen der Holzbrücke und dem Ranft fanden Umlagerungen statt, teilweise räumte die Melchaa das Bachbett komplett aus, während sie beidseitig bis zu 4 m hohe Kiesablagerungen hinterliess. Insbesondere der Diesselbach, der Acherlibach mit der Stöckwaldrutschung (100'000 m³), der Eistlibach und die Cholrütirutschung (100'000 m³) führten der Melchaa extreme Geschiebe- und Schwemmh Holzmassen zu, aber auch diverse kleinere Gerinne und Rutsche lieferten beidseitig Material. In den Gebieten Eistlibach und Ranft wurden durch starke Seitenerosion grosse Geschiebemengen mobilisiert.

Es ist auch nach dem Ereignis von einem grossen Geschiebepotential in der Talsohle auszugehen, das leicht mobilisiert werden kann. Zudem führten die starken Seitenerosionen in der Melchaaschlucht vielerorts zu instabilen Verhältnissen der Böschungen.

Abbildung 41: Grosse Melchaa im Gebiet Leh/Rismatt mit übersarter Wasserfassung des EWO.

- Schliessung des EWO-Stollens Grosse Melchaa – Kleine Melchaa, um ein Verlanden zu vermeiden.
- Erste Grobräumungen im Gebiet Wasserfassung EWO bis Biel
- Zufahrt zu Liegenschaften und ARA inkl. Brücke über Wasserfassung wieder hergestellt.
- Ausführung von wasserbaulichen Sofortmassnahmen

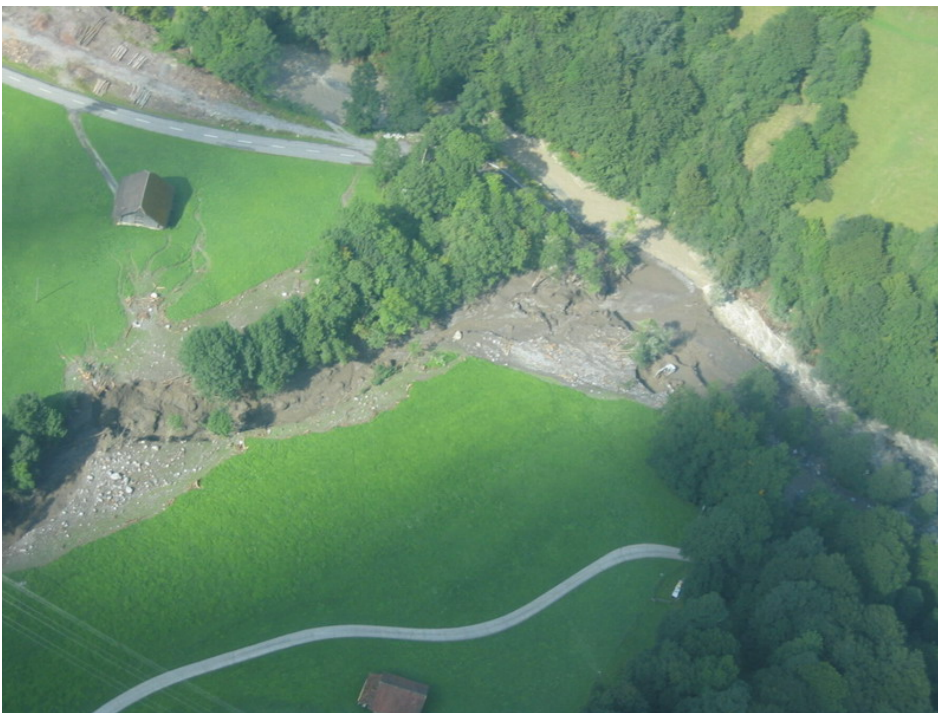
Die Grossrutschung im Stöckwald (vgl. Kapitel 4.6.3.1) führte dem Acherlibach extreme Geschiebemengen zu, die in mehreren Murgängen abflossen und ab dem Kegelhals Schäden durch Erosion und Ablagerungen an Gerinne, Kulturland und der Melchtalerstrasse anrichteten, die Brücke Melchtalerstrasse wurde verstopft und umflossen (Abbildung 42). Der Acherlibach brach oberhalb der Kantonsstrasse aus seinem ursprünglichen Gerinne aus und riss auf einer Länge von rund 30 m die Kantonsstrasse weg.

Abbildung 42: Acherlibach bei der Mündung in die Grosse Melchaa.

- Installation eines Murgangwarnsystems infolge der Gefährdung durch die Grossrutschung im Stöckwald
- Erstellung einer Notbrücke über den Acherlibach
- Instandstellung der Kantonsstrasse zwischen Acherlibach und Holzbrücke

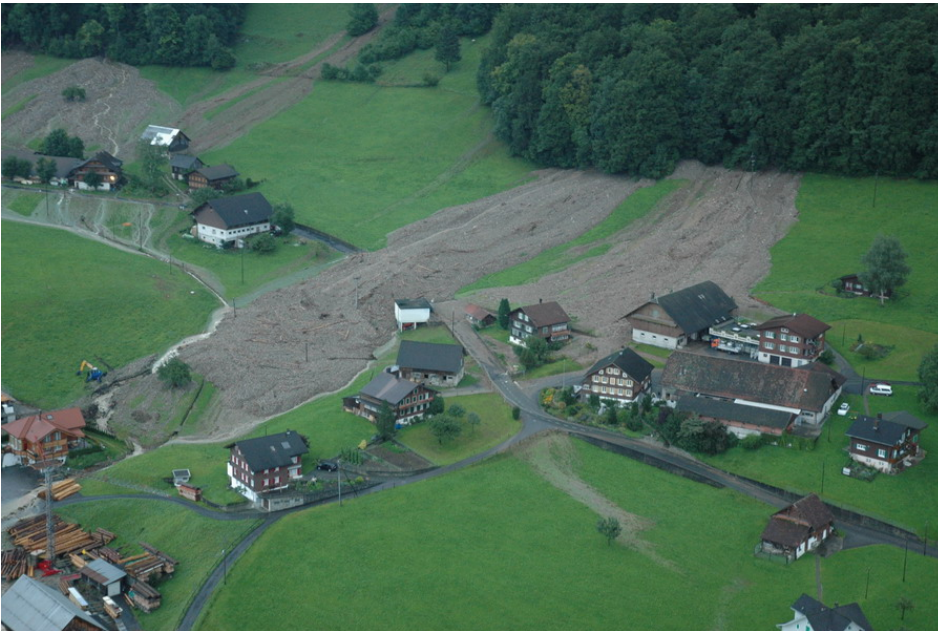
Murgänge aus den Gräben im Firnerenwald übersarteten landwirtschaftliche Nutzflächen und Strassen im Gebiet Türli bei St. Niklausen bis zu 4 m hoch mit Geschiebe (Abbildung 43), wobei folgende Ablagerungsvolumen abgeschätzt wurden: nördlicher Kegel 6'000 m³; mittlerer Kegel 6'000 m³; südlicher Kegel 20'000 m³. Auch Ställe und Remisen waren betroffen. Der Abfluss erfolgte durch den Lochgraben, der die Sägerei übersarte und zu starken Erosionserscheinungen entlang der Melchtalerstrasse und zu Rufen unterhalb der Strasse und weiter unten (aufgrund konzentrierten Wasseraustritts) führte.

Abbildung 43: Murgangablagerungen des Lochgrabens in St. Niklausen.

- Evakuationen im Gefahrenbereich
- Strassenräumungen
- Expertenbegutachtung zur Abklärung des Folgerisikos
- Sofortmassnahmen (Geländeanpassungen) zum Schutz vor Murgängen

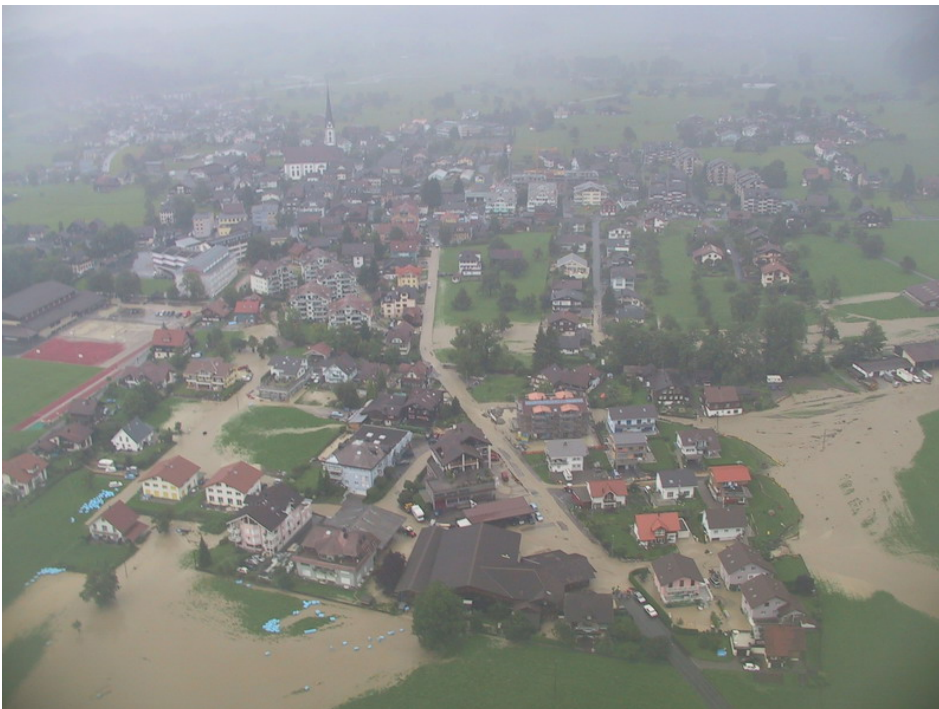
Unterhalb der Melchtalerstrasse: Am frühen Montagmorgen Verlandung und Übersarung beidseitig in der Chäli und im Gebiet Höchhuis mit leichter Erosion und starker Verlandung des Gerinnes, Überflutung von Kulturland, Wohn- und Gewerbegebäuden und Strassen im Raum Breiten und Arli (Abbildung 44). Rückfluss ins Gerinne bei der Dossenhalle. Starke Seitenerosionen bis zum Kantonalen Werkhof A8, wo der Bach stark ausuferte und den Werkhof übersarte. Die unterirdische Sanitätshilfestelle beim Werkhof A8 wurde überflutet. Teilabfluss auf die A8 Richtung Süden.

Abbildung 44: Überschwemmungsflächen des Foribaches im Gebiet Chäli, Breiten, Dossen.

- Strassensperrung Flüelistrasse.
- Evakuierung des Wohnhauses Haltenstrasse 2.
- Errichtung von kleinen Dämmen zur Ablenkung des Wassers aus den Siedlungsräumen.
- Kontrollierter Rückfluss des Wassers ins Gerinne bei Dossenhalle.
- Sperrung der A8 zwischen Sarnen Nord und Sarnen Süd.
- Entfernung des Materials im Geschiebesammler.
- Sanierung der prioritären Schadenstellen

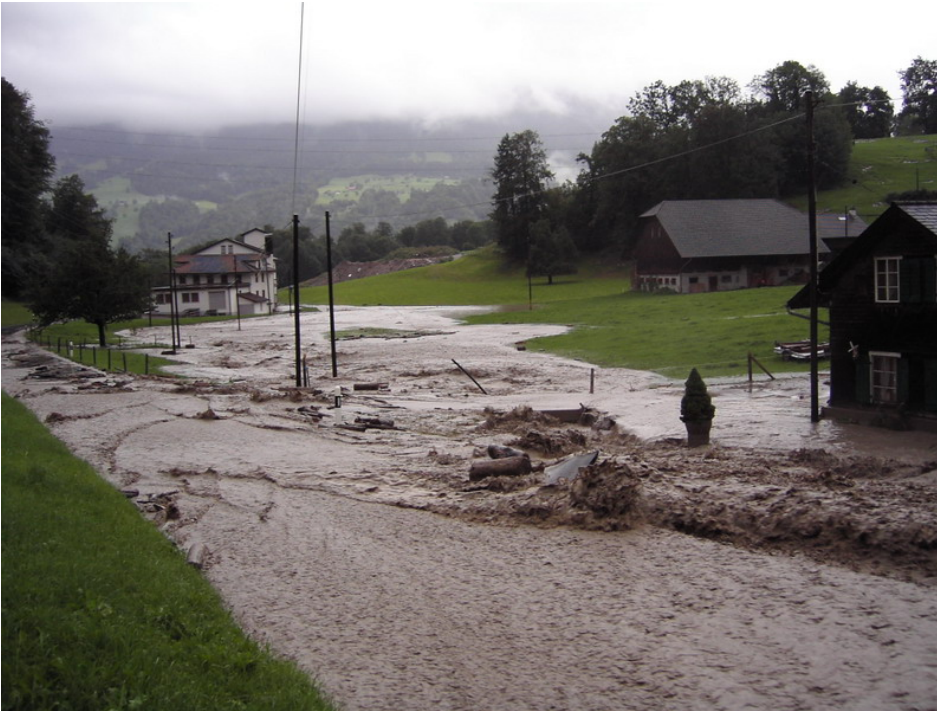
Geschiebeablagerungen im Sammler Sand, anschliessend Reinwasserabfluss mit Teilausbruch Grossried/Mülimatt. Ab erster Brücke Kägiswilerstrasse starke Erosionen an Gerinne mit Teilausbruch; Verklausung der zweiten Brücke Kägiswilerstrasse, Totalausbruch und Rückfluss vor der alten Teigwarenfabrik (Möbel Ettlin – Keller gefüllt), starke Erosion an der dritten Brücke Kägiswilerstrasse und Teilausbruch mit Abfluss entlang der Strasse. Betroffen waren Wohn- und Gewerbegebäude und Kulturland (Abbildung 45).

Abbildung 45: Kernmattbach im Gebiet Mühleli, hinten die alte Teigwarenfabrik.

- ständige Räumung des Geschiebesammlers Sand (insgesamt ca. 7'500 m³)
- in der Kurve der Mühlebachstrasse Anbringen von Schaltafeln um ein Überschwappen zu verhindern
- Strassensperrung Kägiswilerstrasse und Mühlebachstrasse
- Notstrasse (ca. 100 m) zwischen Möbel Ettlin und Mühlebachstrasse; einfache Schotterpiste wird evtl. mit Belag versehen, da Dauer noch unbestimmt (mindestens 3 bis 4 Monate). In Betrieb seit 26. August 2005 (geschätzte Kosten Fr. 100'000.-)

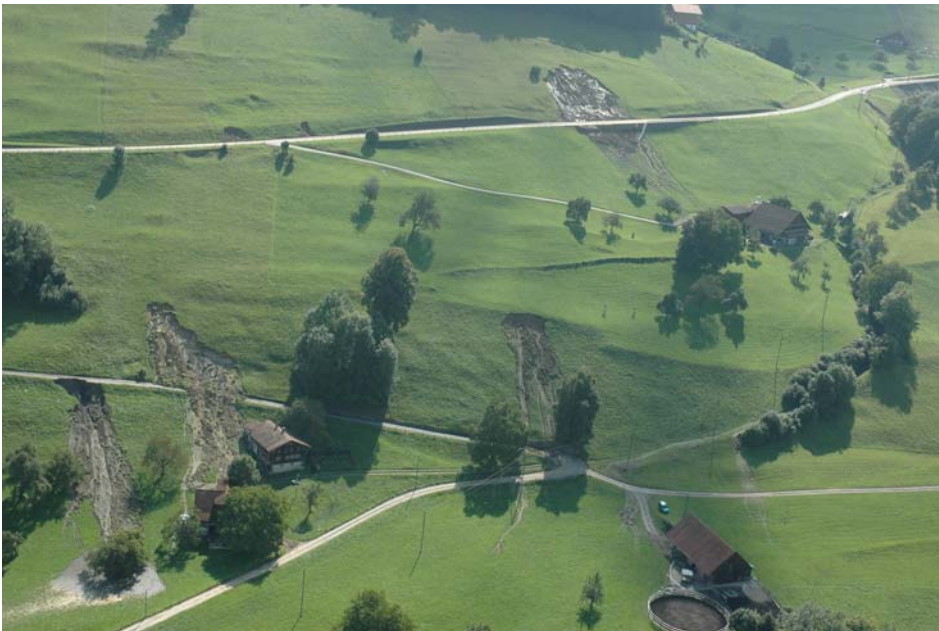
Die Gemeinde Kerns war sehr stark von Rüfen betroffen (Beispiele in Abbildung 46). Insgesamt wurden bis heute 327 Rüfen kartiert. 77 davon stellen eine Gefährdung von Menschenleben und hohen Sachwerten dar. Die Schwerpunkte der Rüfenaktivitäten befanden sich an der Allmendegg, am Einhang der Grossen Melchaa vis-à-vis Flüeli-Ranft, und im Gebiet Schild. In der Cholerüti und im Stöckwald ereigneten sich zwei Grossrutschungen (vgl. Kap. 4.6.3).

Durch die Rüfen waren zwei Wohngebäude akut bedroht. Die Kantonsstrasse Kerns – Melchtal, sowie zahlreiche Gemeinde- und Flurstrassen wurden teilweise mehrfach verschüttet oder durch Rüfenausbrüche beschädigt. Eine Fläche von 48 ha, grösstenteils land- und alpwirtschaftlicher Nutzfläche, wurde von Rüfen und Rutschungen verwüstet. Diverse Rüfen verursachten beutende Geschiebeeinträge in Gerinne, besonders in die Grosse Melchaa.

Abbildung 46: Rüfen Unteregg – Buechetshalten, Kerns

- Sperrung der Melchtalerstrasse zwischen Kerns und St. Nklausen während drei Tagen
- Evakuierung von 5 Personen in der Streiwi mit Rega-Helikopter. Evakuierung von 7 Personen in der Buechetshalten

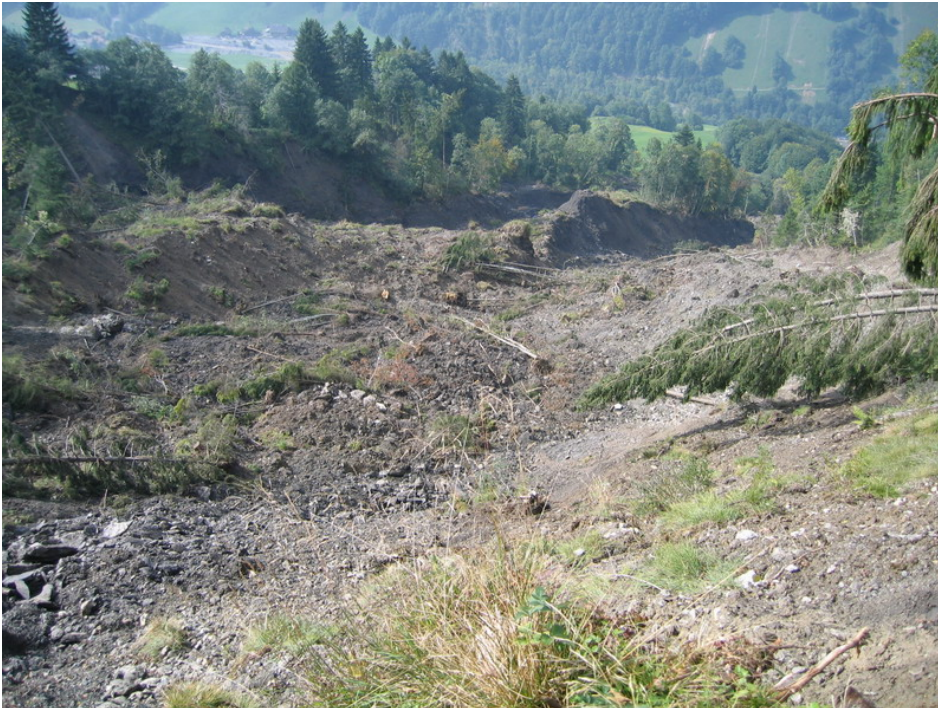
Im Gebiet Stöckwald ereignete sich eine grossräumige, tiefgründige Rutschung im zentralen Graben auf 1100 bis 1200 m ü. M. (Abbildung 47). Das gesamte Volumen der in Bewegung geratenen Erd- und Felsmassen betrug schätzungsweise 360'000 m³. Rund 100'000 m³ wurden während des Ereignisses mit dem Acherlibach (vgl. Kap. 4.6.1.2) in die Grosse Melchaa transportiert (70'000 m³ Frontabbrüche, 30'000 m³ Erosion durch die Murgänge). Über zwei Drittel der Masse verblieben noch im Rutschgebiet. Diverse kleine Rutschungen und Murgänge waren oberhalb der Rutschmasse und in Seitengerinnen des Acherlibachs zu beobachten.

Abbildung 47: Rutschung Stöckwald.

Das Gerinne des Acherlibaches teilt sich auf ca. 970 m ü. M. in zwei Arme. Das nördliche Gerinne, das den Spuren nach zu schliessen auch schon sehr aktiv war, hat diesmal bis ca. 1120 m ü. M. nicht angesprochen. In dieser Höhe ist linksseitig ein Murgang eingemündet, der seinen Ursprung in einem Ausbruch auf 1290 m ü. M. hatte. Das bemerkenswerte an diesem Ausbruch ist seine Entstehung in flachem Gelände (18° geneigt) mit einer ca. 10 m tiefen und ca. 20 m breiten Bruchmuschel. Bergseitig ist zwar Oberflächenwasser in den Bruch eingeflossen, die Quantität hat aber nicht ausgereicht, in diesem Abschnitt erosiv zu wirken. Dieser Murgang hat zusammen mit den ausgelösten Folgerutschungen im nördlichen Bacharm zu einer Geschiebefracht von einigen 1'000 m³ geführt; die angerichteten Verheerungen sind jedoch damit nicht erklärbar.

Entlang des südlichen Bacharms sind am südlichen Steilufer einige alte Böschungsrutschungen reaktiviert worden. Diese sind jedoch alle flachgründig und haben wenig Geschiebe geliefert. Auf ca. 1'050 m ü. M. finden sich am rechten Ufer Überflutungsspuren. Das Gerinne ist hier aber momentan ca. 6 m tiefer. Es wird vermutet, dass der Bach zu Beginn des Ereignisses nur Hochwasser mit normalem Geschiebebetrieb geführt hat und dabei die erwähnte lokale Überflutung entstanden ist. Erst die Aktivierung der grossen Rutschmasse hat zu murgangartigem Abfluss mit der resultierenden Eintiefung geführt.

Die exzessive Geschiebefracht hat ihren Ursprung in der Grossrutschung zwischen den beiden Bacharmen, die momentan bis auf 1190 m ü. M. auf der ganzen Rutschfläche aufgeschlossen ist. Ob es sich dabei um Anstehendes oder nur um eine versackte Scholle handelt, sollte abgeklärt werden, da dies einen bestimmenden Einfluss auf die Weiterentwicklung der Rutschung haben wird. Der durch den murgangartigen Abfluss der Rutschmasse geschürfte Kanal liegt auf 1080 m ü. M. ca. 10 m tiefer als das südliche Gerinne. Eine Verlegung des Bachbettes dürfte damit eine Frage des nächsten Ereignisses sein. Die potentielle Geschiebefracht aus dieser Rutschmasse wird momentan auf 100'000 – 150'000 m³ geschätzt. Falls der Flyschfels nur eine versackte Scholle ist, mit dessen Zerfall nächstens gerechnet werden muss, wird aber der gesamte Geschiebeabschnitt zwischen den beiden Bächen bis auf ca. 1300 m ü. M. zum potentiellen Geschiebeherd.

- Nochmalige Begehung durch Dr. M. Liniger, Beurteilung hinsichtlich weiterer SOMA zum Schutz der Strasse.
- Installation eines Murgangwarnsystems zum Schutz der Melchtalerstrasse.

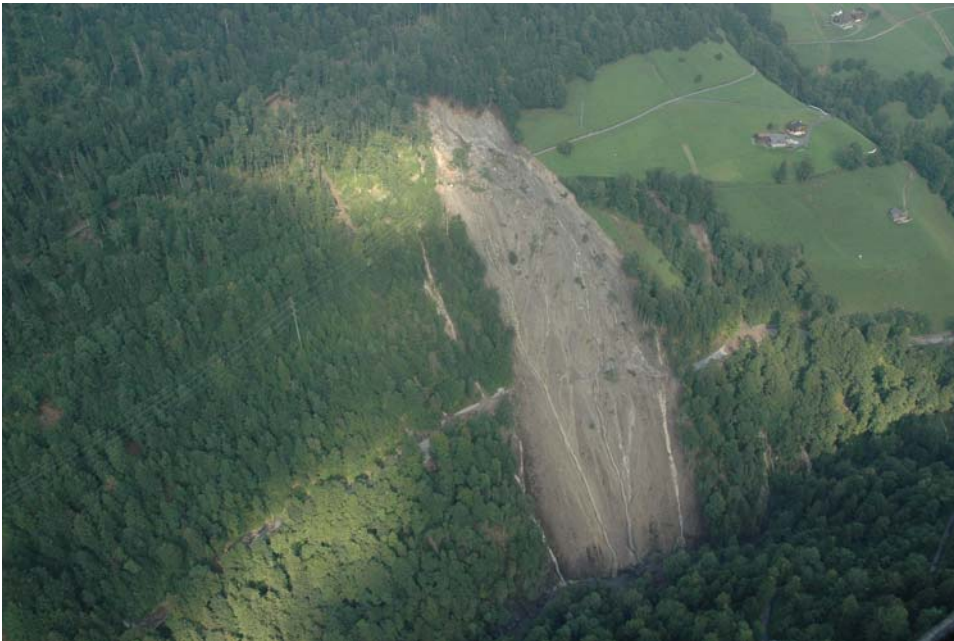
Am 22.8.2005 ereignete sich gemäss Augenzeugen um 18:30 Uhr eine grosse Felsrutschung (Abbildung 48). Die oberste Anrisskante liegt auf einer Höhe von ca. 1050 – 1070 m ü. M.. Der untere Rand des Ausbruchs kann nicht genau ermittelt werden, liegt aber auf ca. 970 – 980 m ü. M.. Der Anriss hat eine mittlere Breite von ca. 110 m. Die Rutschmächtigkeit beträgt im Mittel ca. 10-12 m. Dies ergibt eine geschätzte Kubatur von ca. 100'000 m³. Der Ausbruch erfolgte zum grössten Teil im Fels entlang einer dominanten Klufflächenschar, welche mit ca. 50° gegen Süden einfällt (FAZ/FW 180-200 / 45 –50). Der Ausbruch erfolgte vollständig im Fels. Die geringmächtige Lockergesteinsbedeckung wurde mitgerissen. Nur gegen Süden nimmt die Lockergesteinsmächtigkeit bis auf eine Mächtigkeit von ca. 8 m zu, so dass hier nun eine ca. 10 m hohe, praktisch senkrechte Lockergesteinskante besteht.

Das ausgebrochene Material glitt dann über das gewachsene Gelände talwärts, riss sämtliche Bäume und einen Teil der Melchtalerstrasse und der Schildstrasse mit und kam erst im Bett der Melchaa auf Kote 820 m ü. M. zum Stillstand. Die Masse staute die Melchaa kurzzeitig auf eine Höhe von mehreren Zehnern von Metern. Sämtliches Material im Bachbett wurde aber später vom Bach weiter verfrachtet. Es ist anzunehmen, dass der Durchbruch des gestauten Sees hinter den Ablagerungen in einem oder mehreren grösseren Schüben stattfand. Ein Zusammenhang zwischen diesen Durchbrüchen und den Verkläusungen/Überschwemmungen in Sarnen bei der Melchaa-Mündung in den Sarnersee ist wahrscheinlich.

Die Felsrutschung wurde mit grosser Wahrscheinlichkeit aufgrund der sehr hohen Kluffwasserdrücke im Fels ausgelöst. Entlang einer dominanten, fast horizontal verlaufenden Störung trat und tritt immer noch an verschiedenen Stellen Wasser aus. Die Austrittsmengen nahmen zwar seit dem Ereignis stark ab, sind aber auch mehrere Wochen nach dem Ereignis noch erheblich.

Abbildung 48: Rutschung Cholrüti im Melchtal.

- Sperrung der Melchtalerstrasse zwischen St. Niklausen und Melchtal
- Installation einer Rutschüberwachungsanlage
- Für die zerstörte Melchtalerstrasse wurde sofort eine Notverbindung ausgebaut. Sie führte auf der linken Talseite über die bestehende Bergerenwaldstrasse von Flüeli bis zur gedeckten Holzbrücke. Dieser Strassenteil musste von kleinen Rutschen befreit und örtlich verstärkt und geflickt werden. Im Bereich des Acherlibaches musste provisorisch die weggerissene Kantonsstrasse auf 200 m aufgeschüttet werden. Die Notstrasse ist seit dem 29. August 2005 im Pendelbetrieb für Fahrzeuge bis 3.5 Tonnen einspurig geöffnet. Sie wird laufend verbessert und musste vor allem im Bereich der Melchaa noch massiv gesichert werden (Kosten ca. Fr. 200'000.-).
- Hangsanierung/Einbau einer neuen Brücke – Abschluss Ende November 2005
