KANTON
OBWALDEN

UNWETTER 22./23. AUGUST 2005

EREIGNISDOKUMENTATION BERICHT

4.8 Sachseln

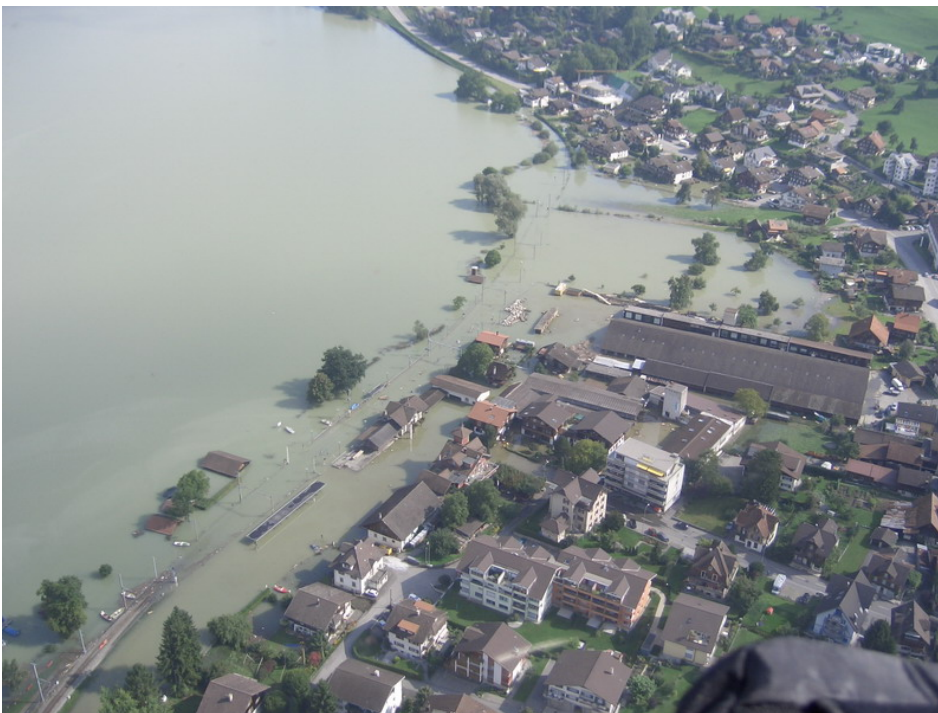
Der Sarnersee trat auf dem Gemeindegebiet flächendeckend über die Ufer und überschwemmte eine Gesamtfläche von 70 ha – zwei Drittel davon sind landwirtschaftliche Nutzflächen. Am stärksten betroffen waren die Gebiete Wissibach, Bahnhof (Abbildung 53), Feld, Ewil, Zollhaus und Ried. Insgesamt waren 135 Gebäude direkt vom Hochwasser betroffen. In 10 weiteren Gebäuden drang ausserhalb der Hochwasserlinie Grundwasser ein. Die Gleise der Zentralbahn lagen an verschiedenen Stellen unter Wasser. Die Brünigstrasse war zwischen Hintereschlen (Tunnelportal A8) und Zollhaus bis zu einem Meter hoch überschwemmt. Der Bootssteg Hintereschlen wurde über die Pfähle gehoben und trieb auf dem See.

Abbildung 53: Überschwemmungen im Gebiet des Bahnhofs, Blick in Richtung NE.

- Aus Sicherheitsgründen wurde die Stromversorgung unterbrochen.
- Feuerwehreinsätze zur Evakuation von Bewohnern in der Feriensiedlung Ried, zur Ölwehr und zum Auspumpen von Untergeschossen
- Aufschütten einer Notpiste zwischen Hintereschlen und Zollhaus mit Material aus den Geschiebesammlern, um die Verkehrsachse Giswil – Sachseln für Notfälle aufrecht zu erhalten.

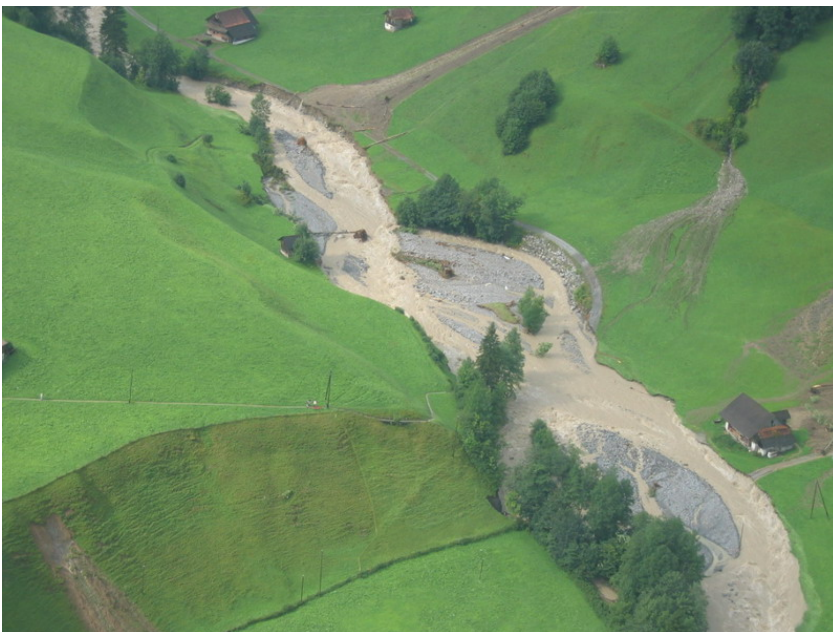
Auf Sachsler Seite im Grossen Melchtal verursachte der Innenbach in der Balmatt erste kleine Schäden durch Uferanrisse und Übersarungen von Kulturland. Die Grosse Melchaa brach unterhalb der Militärbaracken linksseitig aus und übersarte die Auenflächen. Bis zum Tumlibach folgt eine Erosionstrecke, bis zum Diesselbach eine Umlagerungsstrecke mit starker Seitenerosion, der Bach nahm auf weiten Strecken die ganze Talbreite ein (Abbildung 54), das Bachbett wurde vollständig zerstört, an vielen Stellen wurden Strassen beschädigt und Kulturland grossflächig erodiert, am stärksten im Büel und im Leh. Zwischen dem Diesselbach und dem Acherlibach wurden grosse Geschiebemengen abgelagert, das Wehr und die Wasserfassung des EWO wurden komplett mit Material eingedeckt, unterhalb des Wehrs floss die Grosse Melchaa wiederum auf der gesamten Talbreite im Auenwald, übersarte aber hauptsächlich Kernser Gemeindeflächen. Kurz vor dem Acherlibach beginnt eine neue Erosionsstrecke, die bis zur gedeckten Holzbrücke reicht. Zwischen der Holzbrücke und dem Ranft fanden Umlagerungen statt, teilweise räumte die Grosse Melchaa das Bachbett komplett aus, während sie beidseitig bis zu 4 m hohe Kiesablagerungen hinterliess. Insbesondere der Diesselbach, der Acherlibach (Stöckwaldrutschung, vgl. Kap. 4.6.1.2) und die Cholrütirutschung (vgl. Kap. 4.6.3.2) führten der Melchaa extreme Geschiebemengen zu, aber auch diverse kleinere Gerinne und Rutsche lieferten beidseitig Material (Teufibächli). Im Ranft fanden Umlagerungen mit teilweise starker Seitenerosion und Verlandungen statt. Die beiden Fussstege über die Grosse Melchaa wurden mitgerissen.

Es ist auch nach dem Ereignis von einem grossen Geschiebepotential in der Talsohle auszugehen, das leicht mobilisiert werden kann. Zudem führten die starken Seitenerosionen in der Melchaaschlucht vielerorts zu instabilen Verhältnissen der Böschungen.

Abbildung 54: Grosse Melchaa im Gebiet Biel.

- Evakuierung des Hofes Leh
- Schliessung des EWO-Stollens Grosse Melchaa – Kleine Melchaa um ein Verlanden zu vermeiden.

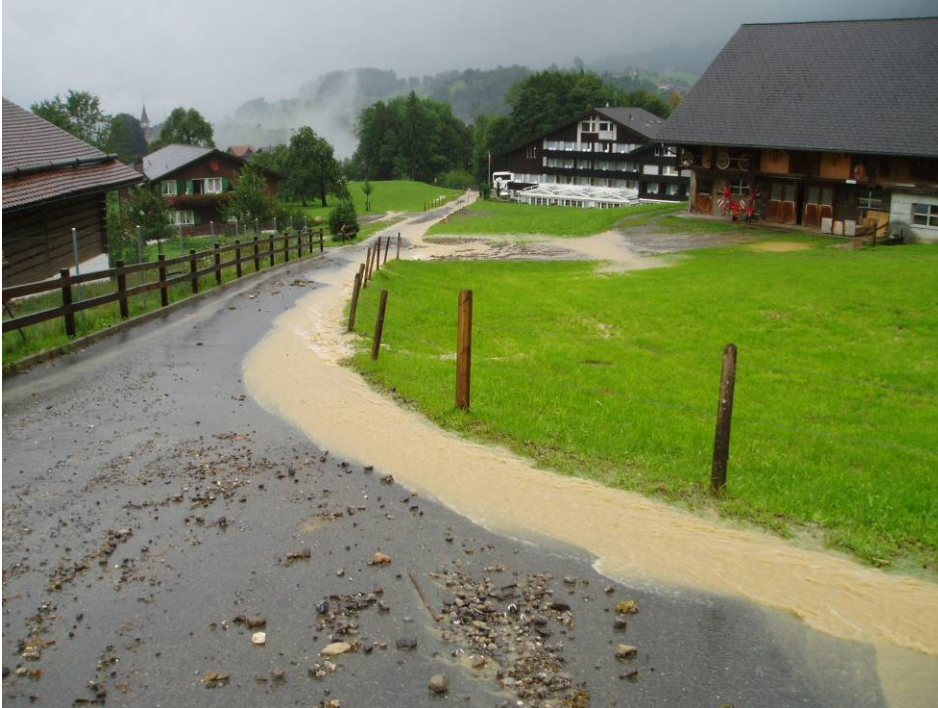
Das von Barfeld her durch den Wald fliessende Wasser ergoss sich entlang der Halten- und der Melchtalerstrasse und über Juch zum Klausenhof und überschwemmte verschiedene Liegenschaften (Abbildung 55). Anschliessend floss das Wasser durch eine bestehende Runse zum Ranft ab, hier wurde Kulturland mit Geschiebe überdeckt, das bis an die Türschwelle der unteren Ranftkapelle reichte.

Abbildung 55: Situation im Bereich Juch.

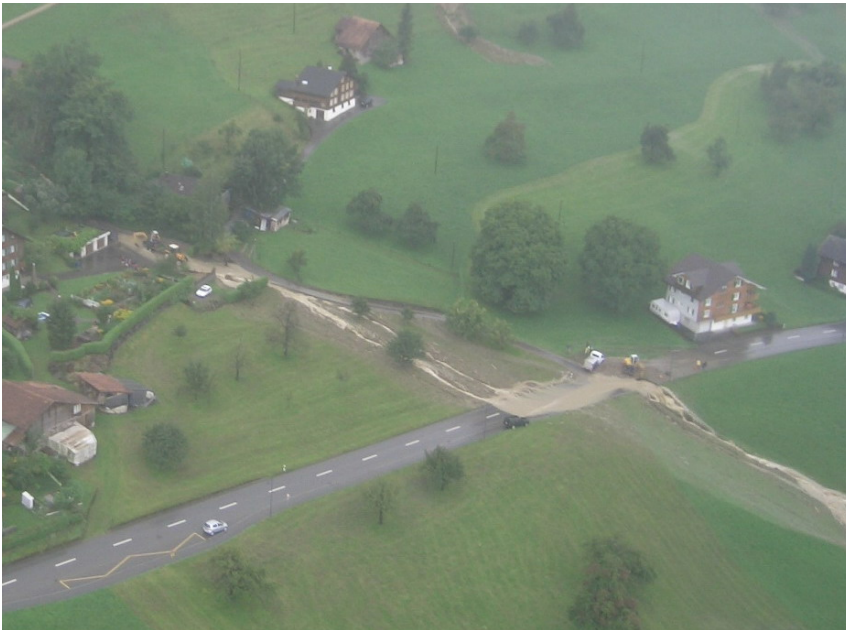
Schwerzbach: Ausbruch mit Übersarung bei Durchlass Chilchweg (Abbildung 56). Teilabfluss entlang der Flüelistrasse. Sammler bei Zusammenfluss Wissibach/Schwerzbach wurde gefüllt. Starke Verlandung im Gerinne unterhalb der Brünigstrasse bis See.

Abbildung 56: Schwerzbach bei der Flüelistrasse.

- Öffnung des Durchlasses Flüelistrasse
- Entfernung des Materials im Geschiebesammler
- Gerinneräumung vor der Mündung

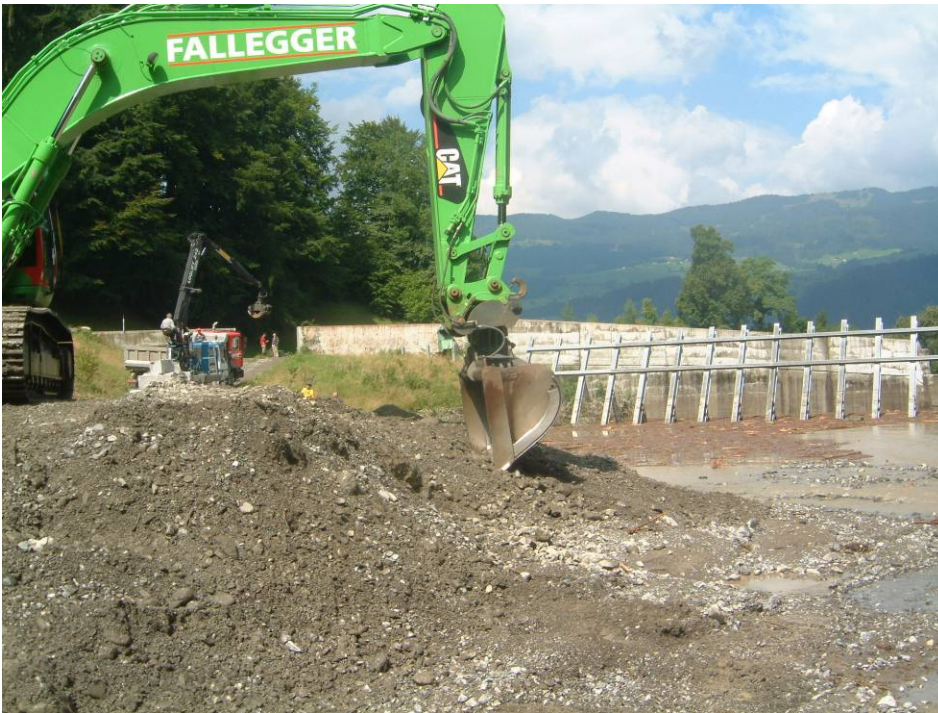
Abbildung 57: Leerung des Geschiebesammlers im Edisriederbach.

- Entfernung des Materials im Geschiebesammler (Abbildung 57)

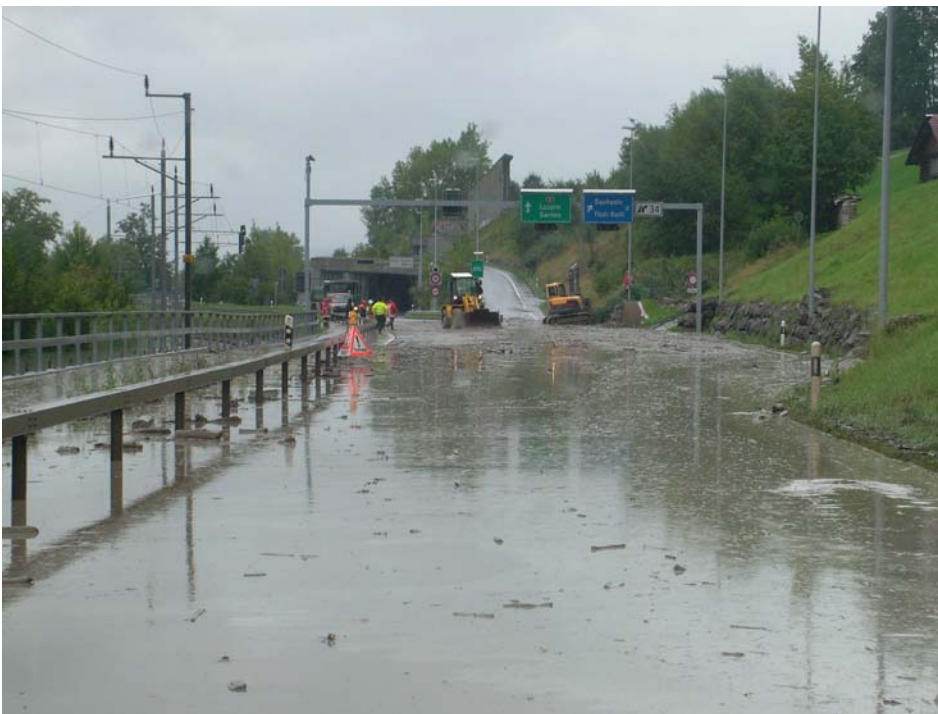
Der Hintereschlengraben trat beim Kegelhal durch Verlandung im Gerinne über die Ufer und übersarte Kulturland. Zu kleines Schluckvermögen des A8-Durchlasses führte zu einer weiten Übersarung der A8 unmittelbar südlich des Tunnelportals (Abbildung 58).

Abbildung 58: A8 vor dem südlichen Portal des Umfahrungstunnels Sachseln.

- Ständige Räumung der A8 mit Bagger
- Entfernung des Materials aus dem Gerinne/Durchlass

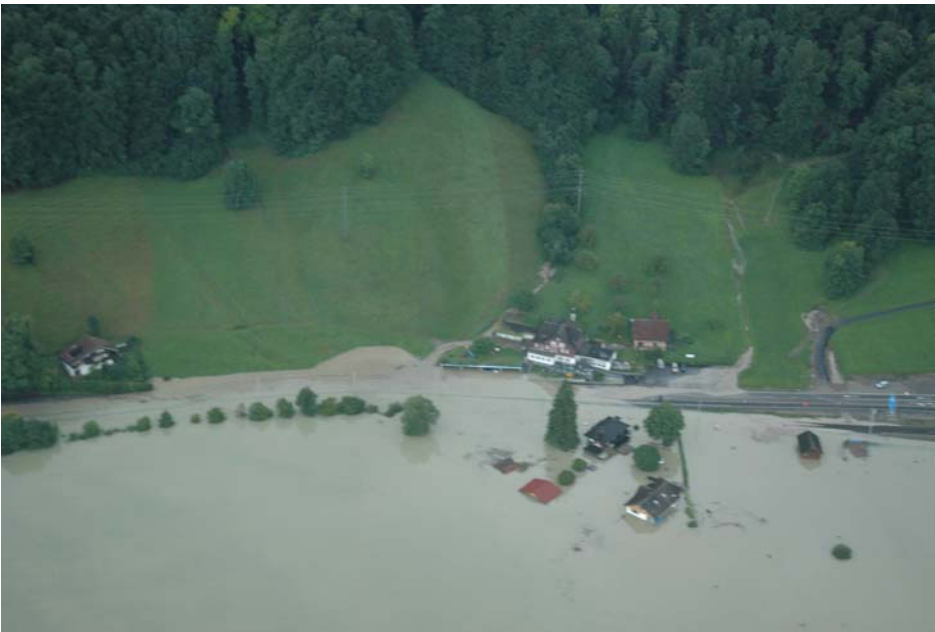
Solgräben: Verklausung des Durchlasses hinter dem Zollhaus und Abfluss über Kulturland und neben Garagen des Zollhauses auf die A8 (Abbildung 59).

Abbildung 59: Überschwemmungen der Zollhausgräben und des Sarnersees im Gebiet Zollhaus.

- Entfernung des Materials in den Geschieberückhaltebecken
- Räumung der A8

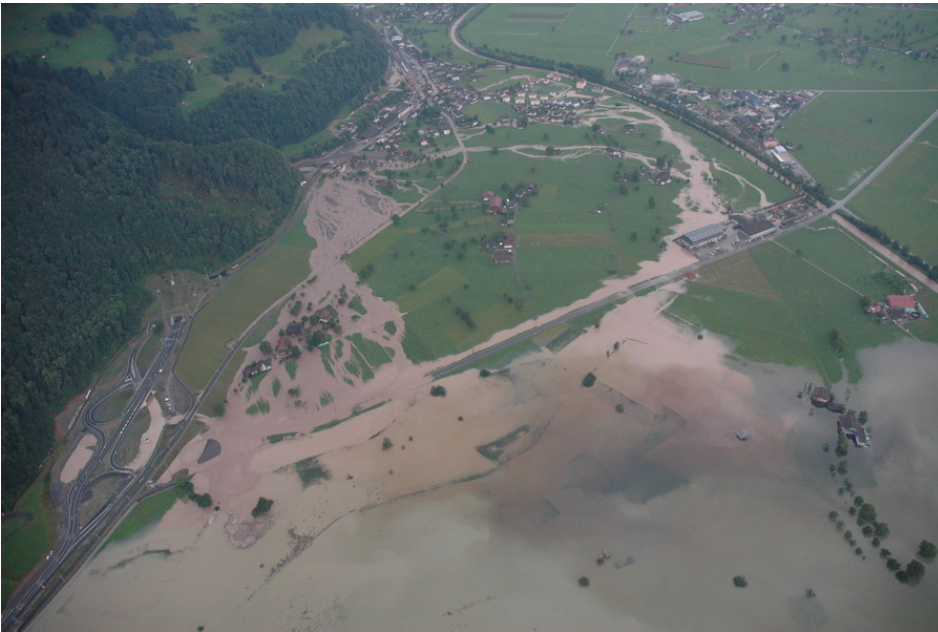
Das Wehr und die Wasserrfassung des Elektrizitätswerks wurden komplett mit Material eingedeckt. Die Tobelstrasse wurde an vielen Orten völlig zerstört. Ab Montagabend erfolgte der Totalausbruch der Kleinen Melchaa im Gorgen und Abfluss zu je einem Drittel durch das Gerinne, die Diechtersmatt und die Grossmatt, was zur Folge hatte, dass Kulturland, Gleise der Zentralbahn, diverse Gebäude und die Brünigstrasse auf dem Gebiet der Gemeinde Sachseln übersart wurden (Abbildung 60, vgl. auch Kap. 4.5.1.2).

Abbildung 60: Überschwemmungsgebiet Kleine Melchaa und Sarnersee Gebiet Diechtersmatt/Ried.

- Räumung von Brünigstrasse und Übersarungsflächen im Kulturland
- Grosse Reparaturen an Gleisen

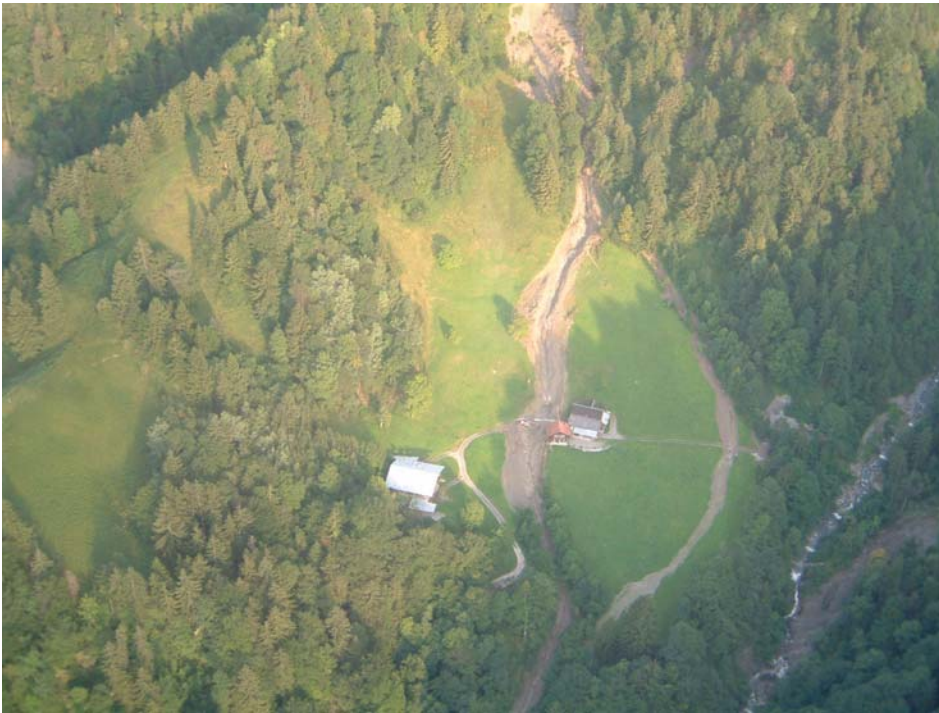
Total war eine Fläche von 18 ha - vorwiegend Kulturland - von den Rüfen betroffen. Die Schwerpunkte der Rüfenaktivität waren im Grossen Melchtal, im Gebiet zwischen den Dörfern Sachseln und Flüeli, sowie im hinteren Teil des Kleinen Melchtals zu finden. Die grössten Rüfen traten mit rund 11'000 m³ im Älggi und mit 16'000 m³ in der Erlimatt auf (Abbildung 61). Bisher konnten keine Reaktivierungen von Rüfen, welche nach dem Unwetter von 1997 im Rahmen des Rüfenprojektes Sachseln verbaut wurden, festgestellt werden.

Abbildung 61: Grosse Rüfe in der Erlimatt, Sachseln.

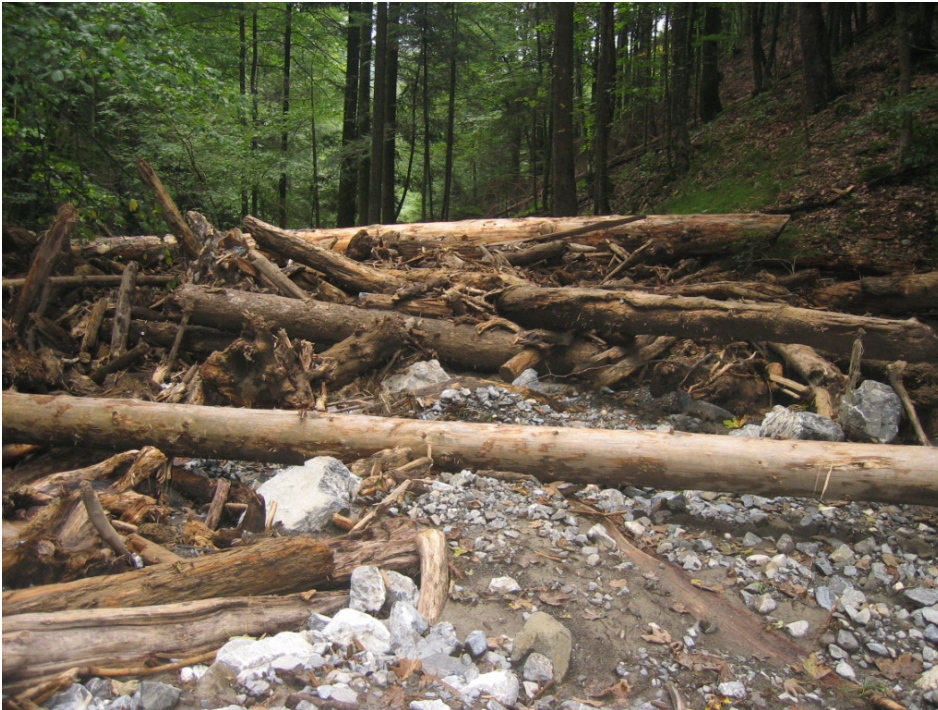
Viele Gerinne führten Schwemmholz mit. Das in den Abflussquerschnitten liegen gebliebene Holz (Abbildung 62) und labile Bäume an den Gerinneabhängen müssen entfernt oder zersägt werden. Es wird mit einem Holzvolumen von etwa 2'000 m³ gerechnet.

Abbildung 62: Schwemmholz im Sigetsbach, Sachseln.
