KANTON  
OBWALDEN

# UNWETTER 22./23. AUGUST 2005

## EREIGNISDOKUMENTATION BERICHT

## 4.9 Sarnen

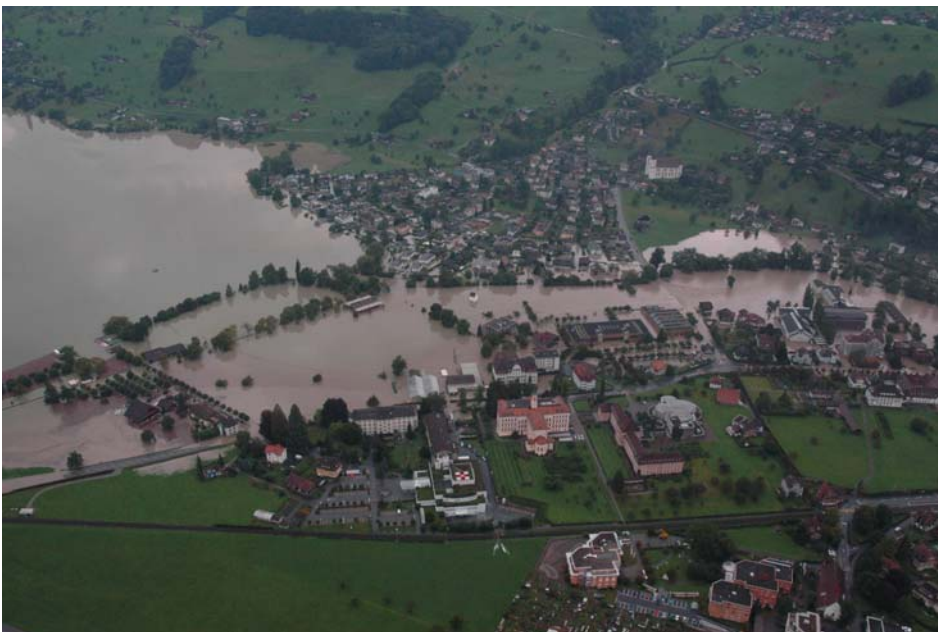
Der See trat auf dem Gemeindegebiet von Sarnen flächendeckend über die Ufer und überschwemmte grosse Flächen an Kulturland und Siedlungsgebieten, insbesondere die Gebiete Forst und Sägerei (Oberwilen), Niederholz (Wilen), Ziegelhütte, Goldmatt, Kantonsschule, Dreifachhalle, Seefeld und Hasli (Sarnen) waren betroffen (Abbildung 60). Insgesamt standen 198 Gebäude direkt im Wasser, bei weiteren 19 Häusern ausserhalb der Hochwasserlinie trat Grundwasser in die Untergeschosse ein, u. a. auch im Kantonsspital Sarnen (Grundwasser 30 cm im Untergeschoss, betroffen waren technische Installationen, Wäscherei, Kantine, Küche, diverse Kellerräume und geschützte Operationsstelle).

Abbildung 63: Überschwemmungen des Sarnersees im Gebiet Spital/Kollegi/Goldmatt.

- 25 Trafostationen wurden rund um den Sarnersee herum aus Sicherheitsgründen abgeschaltet.
- Schliessung der Brünigstrasse zwischen Dorf und Kreisel Sarnen Süd
- Feuerwehreinsätze zur Evakuierung von Bewohnern, zur Ölwehr und zum Auspumpen von Untergeschossen
- Evakuierung des Kantonsspitals nach dem Ausfall der Notstromversorgung
- Das Grundwasserpumpwerk Spitalgarten musste ausser Betrieb genommen werden (die übrigen Wasserversorgungsanlagen blieben intakt).
- Rohrleitungsbrüche wurden durch die Wasserversorgungen laufend behoben.
- Einsatz von Kanus zum Transport von Personen und Gütern in den betroffenen Quartieren

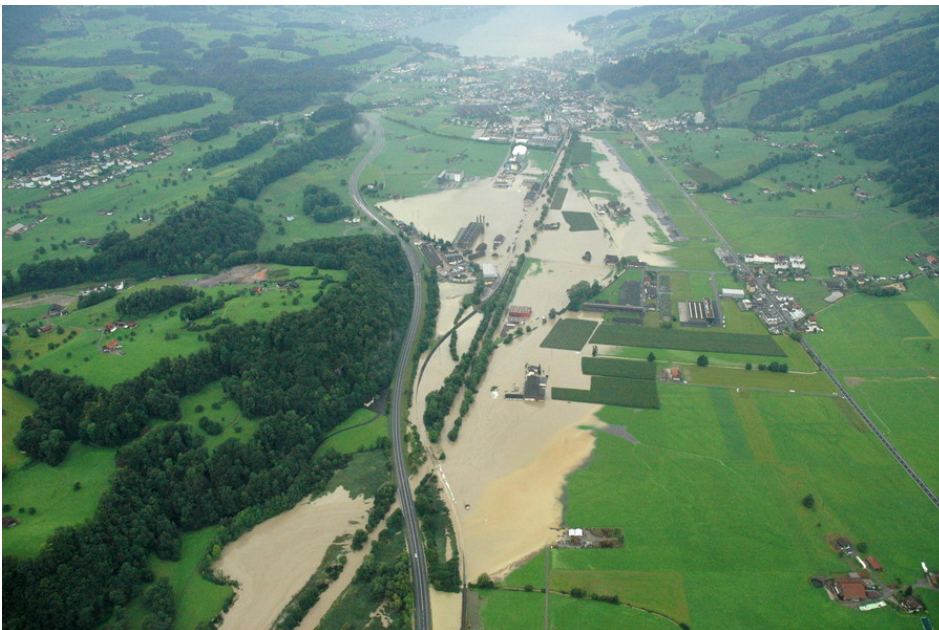
Mit einem Maximalabfluss von 160-170 m<sup>3</sup>/s überschwemmte die Sarneraa weite Teile des Sarner Dorfes. 230 Gebäude standen in den Wassermassen, weitere 126 Gebäude waren indirekt durch Grundwasser betroffen. Die Brünigstrasse wurde zwischen Gemeindehaus und Hotel Krone zum Strom mit einer maximalen Abflussgeschwindigkeit von ca. 1 m/s und einer Abflusshöhe von bis zu 80 cm. Die Unterführung der Nordstrasse wurde eingestaut anschliessend floss das Wasser durch das Industriequartier Feld und dann zurück ins Gerinne. Auch zwischen Ei und Bitzighofen wurde die Strasse zum Abflusskorridor mit einer maximalen Abflusshöhe von 50 cm. Viele Strassen und alle Brücken im Dorf wurden unpassierbar. Der Feuerwehrstützpunkt Sarnen in der Ei stand im Wasser, das Untergeschoss war komplett geflutet. Auf der Wasseroberfläche im Siedlungsraum und im Landwirtschaftsgebiet bildete sich ein Ölfilm. Dieser entstand hauptsächlich durch beschädigte Heizöltankanlagen. Geruchsbelästigungen waren die Folge. Aus Industrie und Gewerbe wurden nur unbedeutende Mengen von Produktionsmitteln oder Chemikalien ausgeschwemmt. Wasser und Boden wurden dadurch nicht nachhaltig verschmutzt oder verseucht. Durch Gerinneverlandungen beim ehem. Bahnhof Kägiswil (Geschiebe aus weiter oben liegenden Abschnitten der Sarneraa, aus dem Foribach und dem Bitzighoferbach) übersarte die Aa beidseitig grosse Flächen (Eisenbahntrasse, Kulturland, Wohn- und Gewerbegebäude, Industrieanlagen) um vor dem Wichelsee wieder ins Bett zurückzufließen (Abbildung 61). Der Unterbau der Gleise der Zentralbahn wurde auf weiten Strecken erodiert, obwohl Wasser durch den Eisenbahndamm drückte, diente dieser zwischen Feld und Bahnhof Kägiswil auch als Schutzdamm – die Wassermassen traten erst beim Bahnhof Kägiswil rechtsseitig über die Ufer. Die Eisenbahnbrücke zwischen Bahnhof Kägiswil und Wichelsee stand teilweise unter Wasser, die A8 war nie betroffen.

Abbildung 64: Sarneraa zwischen Sarnen und Wichelsee, Blick talaufwärts.

- Aus Sicherheitsgründen Unterbrechung der Stromversorgung
- Sperrung aller Strassen und Brücken entlang der Sarneraa
- Feuerwehreinsätze zur Evakuation, zur Ölwehr und zum Auspumpen von Kellern
- Die Einwohner wurden angewiesen in den oberen Stockwerken ihrer Häuser zu bleiben
- Einstellung des Bahnbetriebes zwischen Alpnach Dorf und Sarnen
- Mit einer 550 kVA Notstromanlage wurde das Meteorwasserpumpwerk Bleiki (Flugplatz Kägiswil) versorgt, damit konnte der Wasserspiegel im Dorf Sarnen gesenkt werden.

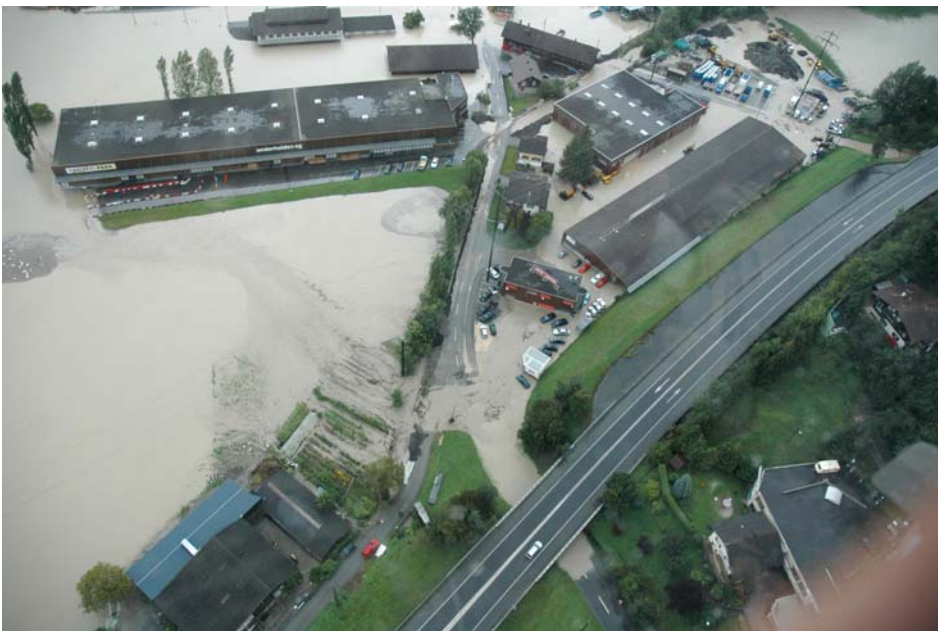
Am Sonntag Abend trat der Kernmattbach unmittelbar unterhalb der Durchlässe der A8 beidseitig über die Ufer (Abbildung 65). Nur mit Dammschüttungen und aktiven Massnahmen konnte das Wasser im Gerinne gehalten werden. Am Montag Morgen um ca. 3.00 h verklauste ein Baumstamm die Brücke Kernserstrasse und brach aus (Aussage von Mitarbeiter Jakober AG). Gemäss Aussage der linksseitigen Anstösser wurde die linksseitige Böschung unterhalb der A8 mit einem Bagger aufgerissen, um einen grossflächigen rechtsseitigen Ausbruch im Industriequartier zu vermeiden. Dies hatte zur Folge, dass die linksseitige landwirtschaftliche Nutzfläche übersart und die Landwirtschaftsgebäude überschwemmt wurden. Dennoch wurde das ganze Industriequartier mit mittlerer und leichter Intensität überschwemmt.

Abbildung 65: Ausbruchsstelle des Kernmattbaches unterhalb der A8

- Kleine Dammschüttungen/Erstellung von Leitwerken rechtsseitig entlang dem Gerinne
- Linksseitiger Böschungsabtrag mit Baggereinsatz

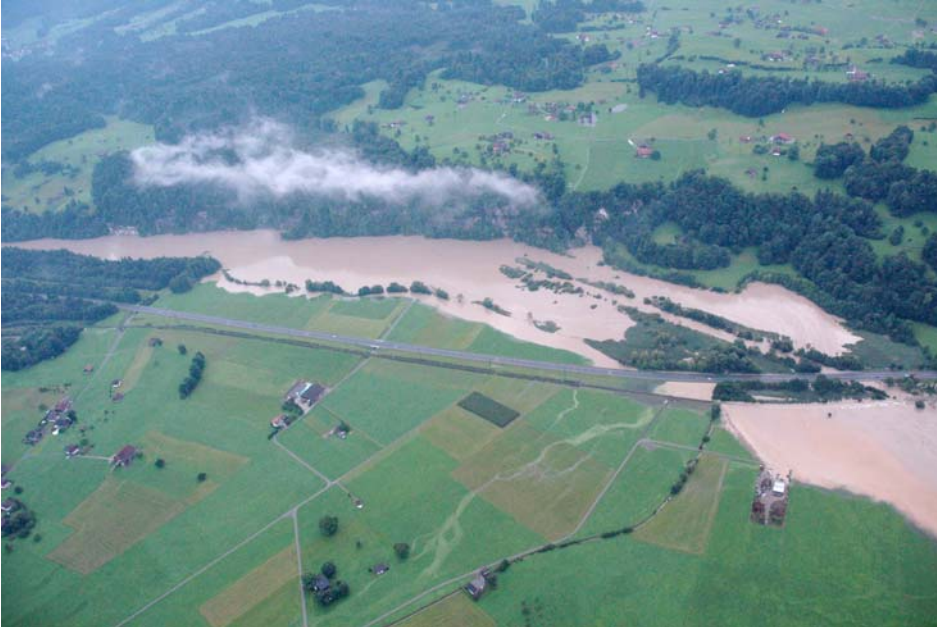
Der Wichelsee trat grossflächig über die Ufer und überschwemmte das umliegende Kulturland (Abbildung 66). Grosse Mengen Holz und Schwemmgut stauten sich im See an und mussten anschliessend entfernt werden. An Wehranlagen des Elektrizitätswerks entstanden mittlere Schäden durch das beidseitige Überspülen der Dammkrone.

Abbildung 66: Wichelsee mit A8 im Vordergrund, Blick in Richtung Osten.

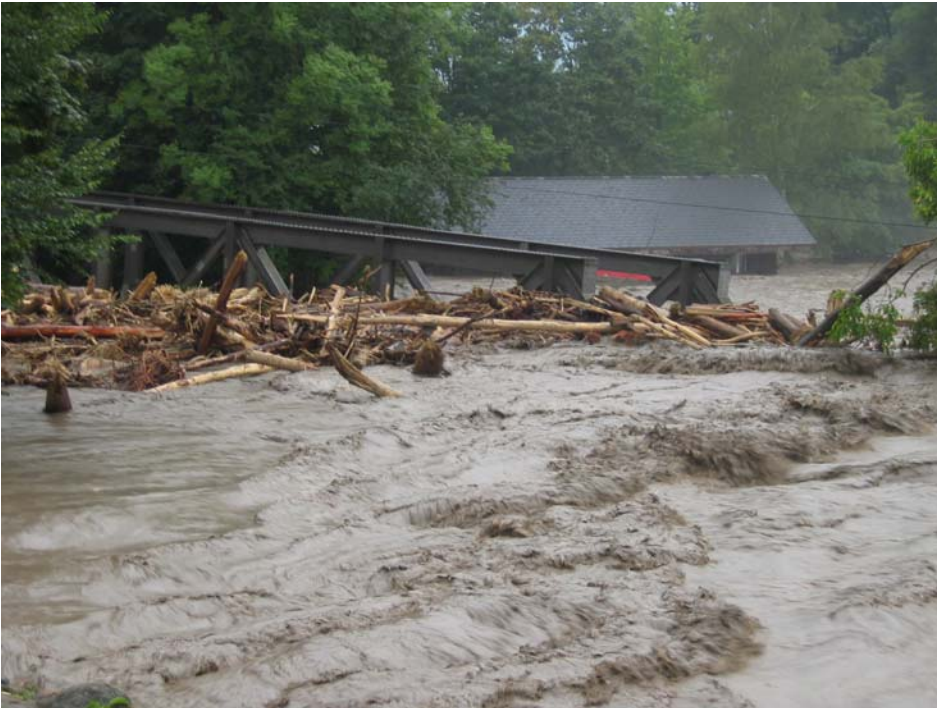
Die Grosse Melchaa floss bis am Abend des 22. August 2005 im Gerinne. Wahrscheinlich durch den grossen Geschiebeeintrag der Cholrütirutschung bedingt, verlandete das Gerinne vom See her sehr schnell. Durch die grossen Schwemmholzmengen (Eintrag insbesondere aus dem Cholrütirutsch) stauten sich die Wassermassen hinter der Eisenbahnbrücke im Hasli an und überflossen die Dämme beidseitig, was rechtsseitig zur Erosion des Dammes und des rechten Widerlagers der Eisenbahnbrücke führte. Die Eisenbahnbrücke stürzte von den Widerlagern in den Fluss (Abbildung 67), die Folge war ein rechtsseitiger Dambruch und Ausbruch der Melchaa mit Abfluss/Übersarung des gesamten Gebietes Hasli, Camping und Kantonsstrasse (Kreisel, Unterführung Zentralbahn). Im Hasli wurden sehr grosse Geschiebemengen abgelagert (Abbildung 68).

Die Holzträger der Fussgänger-/Fahrradbrücke wurden beschädigt.

Abbildung 67: Grosse Melchaa mit ehemaliger Eisenbahnbrücke.

- Evakuierung des Campingareals bereits vor dem Ausbruch der Grossen Melchaa
- Provisorische Dammerhöhung um 70-80 cm mit Sarnafil-Plane und Sand im Gritschi (Pfadiheim), Postierung einer Wache zur Überwachung der Melchaa
- Vorbereitung der Sarner Bevölkerung auf eine mögliche Evakuierung im Falle des Dammbuchs

- Sperrung aller Strassen im Gefahrenbereich
- Schüttung eines provisorischen Dammes im Hasli um ein kontrolliertes Abfliessen der Grossen Melchaa über das Hasli zum See zu gewährleisten.

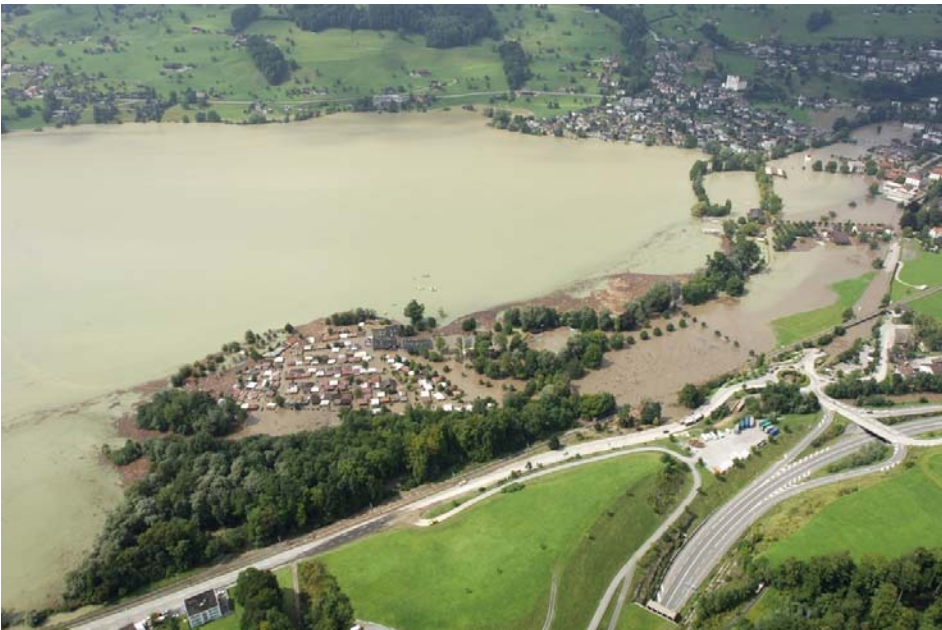
Der Spitzenabfluss wurde, gestützt auf ein Querprofil im Gebiet Pfadiheim-Schützenhaus, auf 110 -130 m<sup>3</sup>/s geschätzt. Das Geschiebevolumen wird gesamthaft auf ca. 250000 m<sup>3</sup> ge-

schätzt. Davon lagerten sich ca. 40'000 m<sup>3</sup> in der Chalchereu und ca. 70'000 m<sup>3</sup> zwischen Chalchereu und Hasli ab. Der Rest wurde im See und im Gebiet Hasli/Seefeld abgelagert.

Abbildung 68: Übersarungen im Mündungsgebiet der Grossen Melchaa.

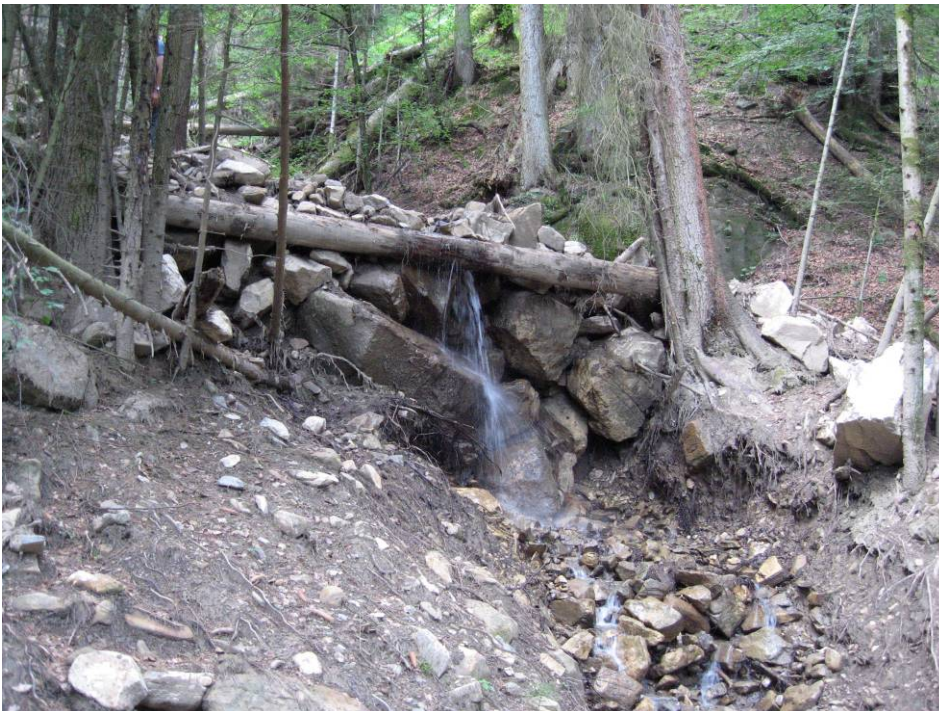
Murgänge aus Rufen in der Alp Schnellen gelangten durch das Bachbett bis zur Brücke bei Kote 690 m ü. M. (Abbildung 69). Die Zimmertalstrasse wurde an drei Stellen überfahren.

Abbildung 69: Verklauung und Murgangspuren im Schnellengraben.

- Gerinne- und Strassenräumungen

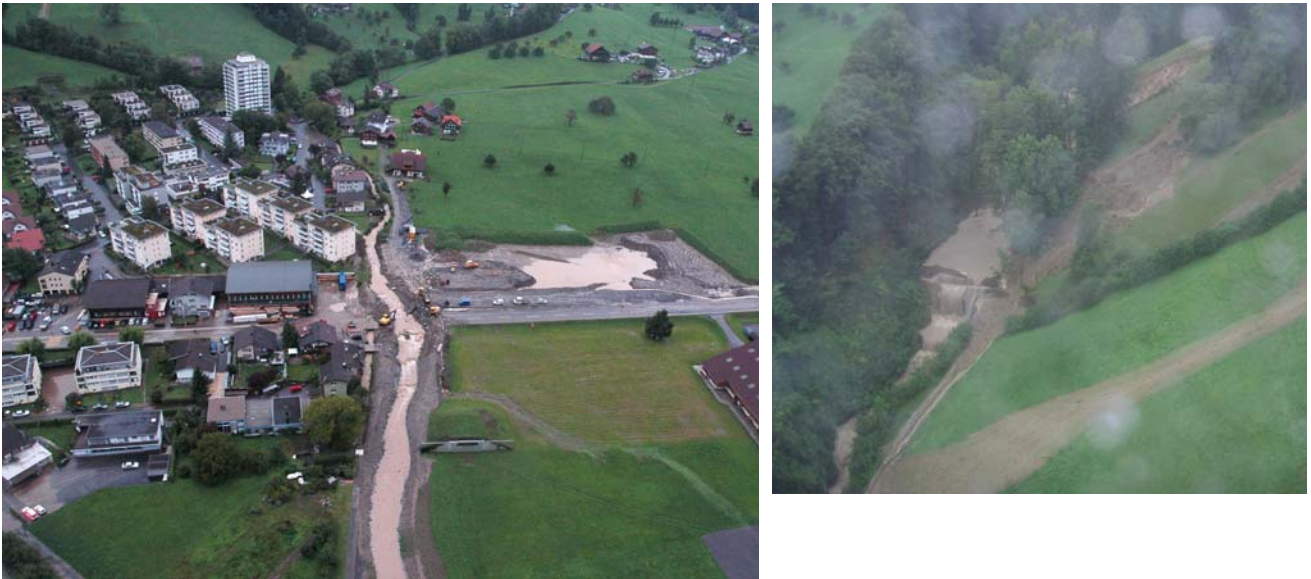
Die Baustelle an der Brücke Kantonsstrasse (Neubau der Brücke über den Bitzighoferbach, Notstrasse über Furt bergseitig davon) führte zur Verklauung und zu einem kurzzeitigem beidseitigen Ausbruch mit Abfluss über Kantonsstrasse und einen Teil der Wohn- und Gewerbegebäude und des Flugplatzareals (Abbildung 70). Dank sofortigem Einsatz von Baumaschinen, die beidseitig einen Längsdamm aus abgelagertem Bachmaterial schütteten, konnte der Bach aber sehr schnell wieder in sein Gerinne zurückgeführt werden. Die Kantonsstrasse blieb dadurch aber während einigen Tagen gesperrt.

Der Geschiebesammler im Sackli wurde vollständig gefüllt. Die Tauchwand konnte das Schwemmholz zurückhalten. Die Sperre des Sammlers wurde aber dadurch bis auf Flügelhöhe eingestaut und der linksseitige Flügel überflossen.

Abbildung 70: Bitzighoferbach mit unterbrochener Kantonsstrasse und Geschiebesammler Sackli.

- Ständiger Einsatz der Feuerwehr
- Strassensperrung, Öffnung des Durchlasses
- Räumung des Geschiebesammlers

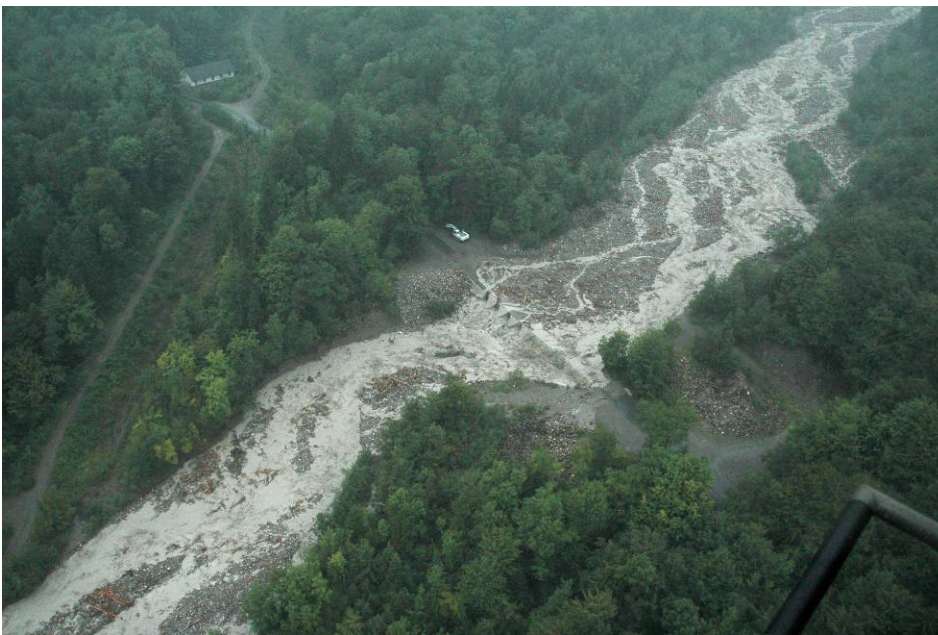
Ab Kegelhals Erosionen an Längsleitwerken und sehr grosse Geschiebemengen im Bachlauf, Furt der Strasse überdeckt (Abbildung 71). Grosse Holzablagerungen.

Abbildung 71: Steinibach im Bereich der Furt.

- Strassensperrung, Räumung der Furt
- Entfernung von 450 Tonnen Schwemmh Holz

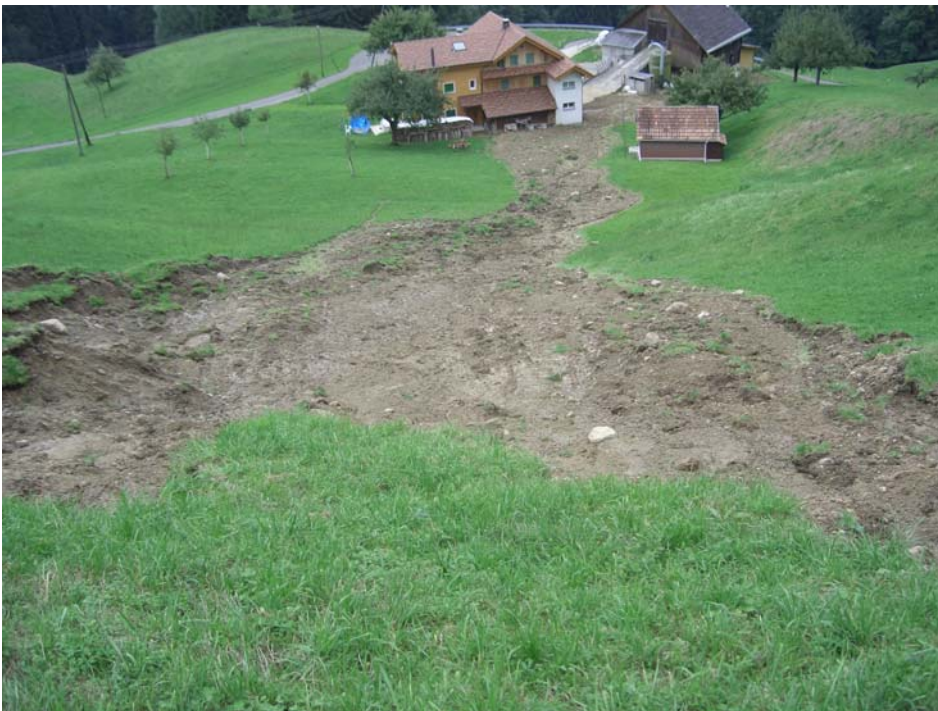
Auch das Gemeindegebiet von Sarnen wurde von Rufen heimgesucht. Auffällig war der hohe Anteil an Rufen, welche Gebäude und Strassen gefährdeten oder bedeutende Geschiebequellen für Wasserläufe bildeten (Abbildung 72). 55 der 148 Rufen in Sarnen fielen in diese Kategorie, was einen Anteil von 37% ausmacht (Kantonsdurchschnitt 29%).

Abbildung 72: Rufe gefährdet Wohnhaus, Zischlig, Sarnen.

- Evakuierung von 3 Wohnhäusern in Schwarzenberg, Endlosen und Zischlig
- Sperrung von mehreren Gemeinde- und Erschliessungsstrassen

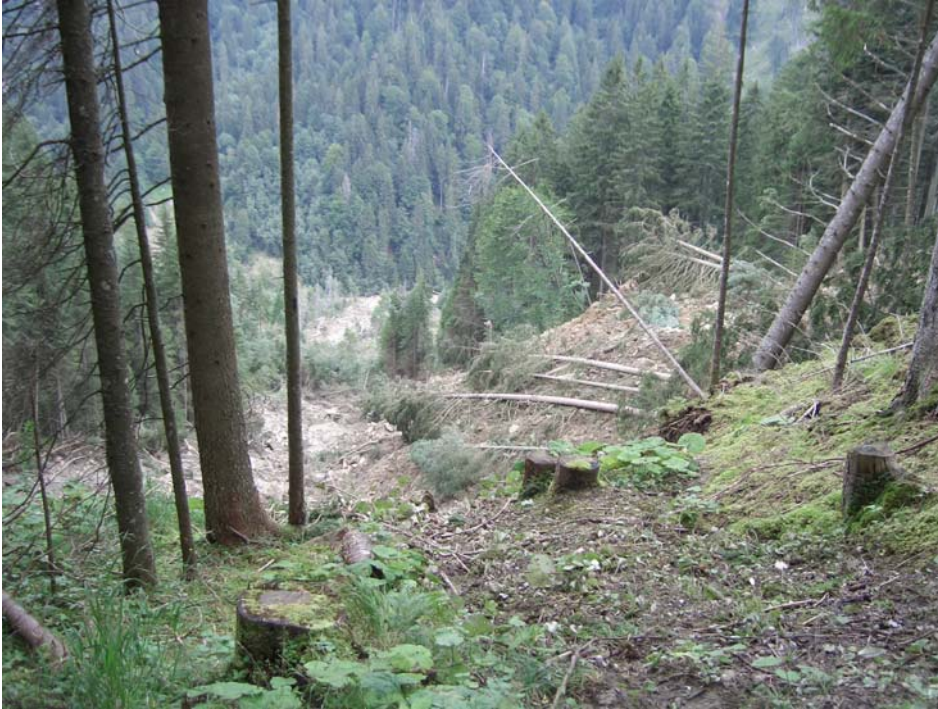
Eine Rutschung von über 100'000 m<sup>3</sup> bewegte sich aus der Wittenmatt (Abbildung 73) in Richtung Grosse Schliere. Etwa die Hälfte der bewegten Masse rutschte in die Grosse Schliere ab. Das übrige Material liegt noch labil auf der Rutschfläche. Die Rutschung zerstörte 1 ha Wald mit besonderer Schutzfunktion und eine Walderschliessungsstrasse.

Abbildung 73: Wittenmatrübi, Grosses Schlierental, Sarnen.

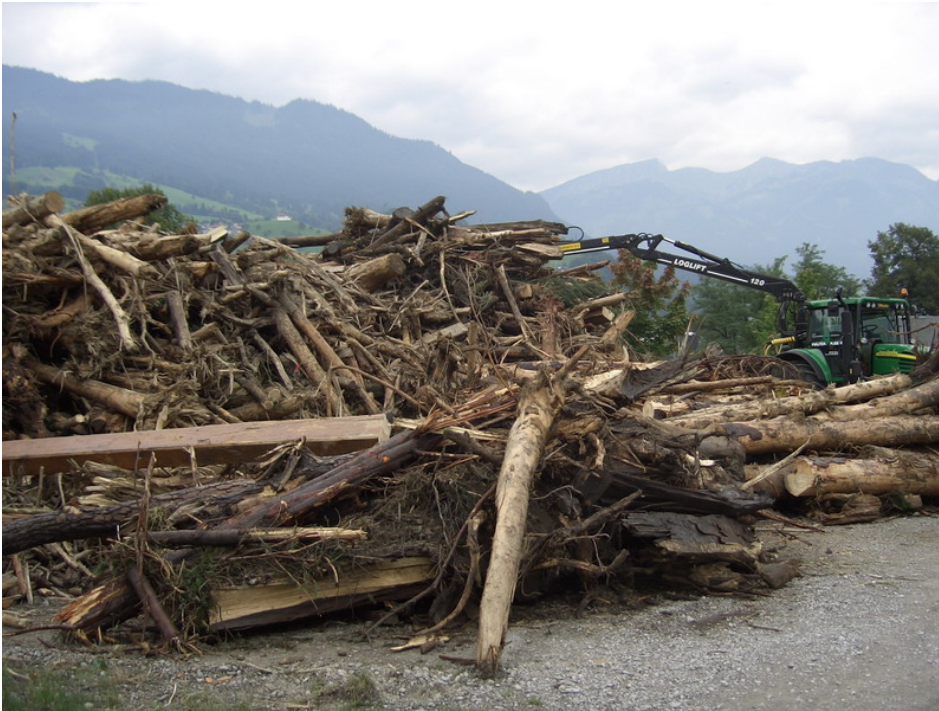
Die Grosse Melchaa brachte eine riesige Menge Schwemmholz nach Sarnen. Das Holz verkeilte sich an der Brücke der Zentralbahn. Die Wassermassen überflossen in der Folge die Dämme und führten zu sehr grossen Schäden. An der Mündung der Grossen Melchaa in den Sarnersee bildete sich ein Holzteppich. Aus dem Umland der Mündung und von der Seeoberfläche wurden insgesamt ca. 6'000 m<sup>3</sup> Schwemmholz entfernt (Abbildung 74). Grosse Holz-mengen transportierte auch der Steinibach.

Abbildung 74: Schwemmholz aus dem Mündungsbereich der Grossen Melchaa, Sarnen.

- Räumung von 6'000 m<sup>3</sup> abgelagertem Schwemmholz aus dem Mündungsbereich der Grossen Melcha
