Unwetterschäden 22. / 23. August 2005

Ereignisdokumentation

Prozesse / betroffene Gebäude /  
Gerinneschäden (Intensität)

Giswil (Kleinteil - Hahnenried)

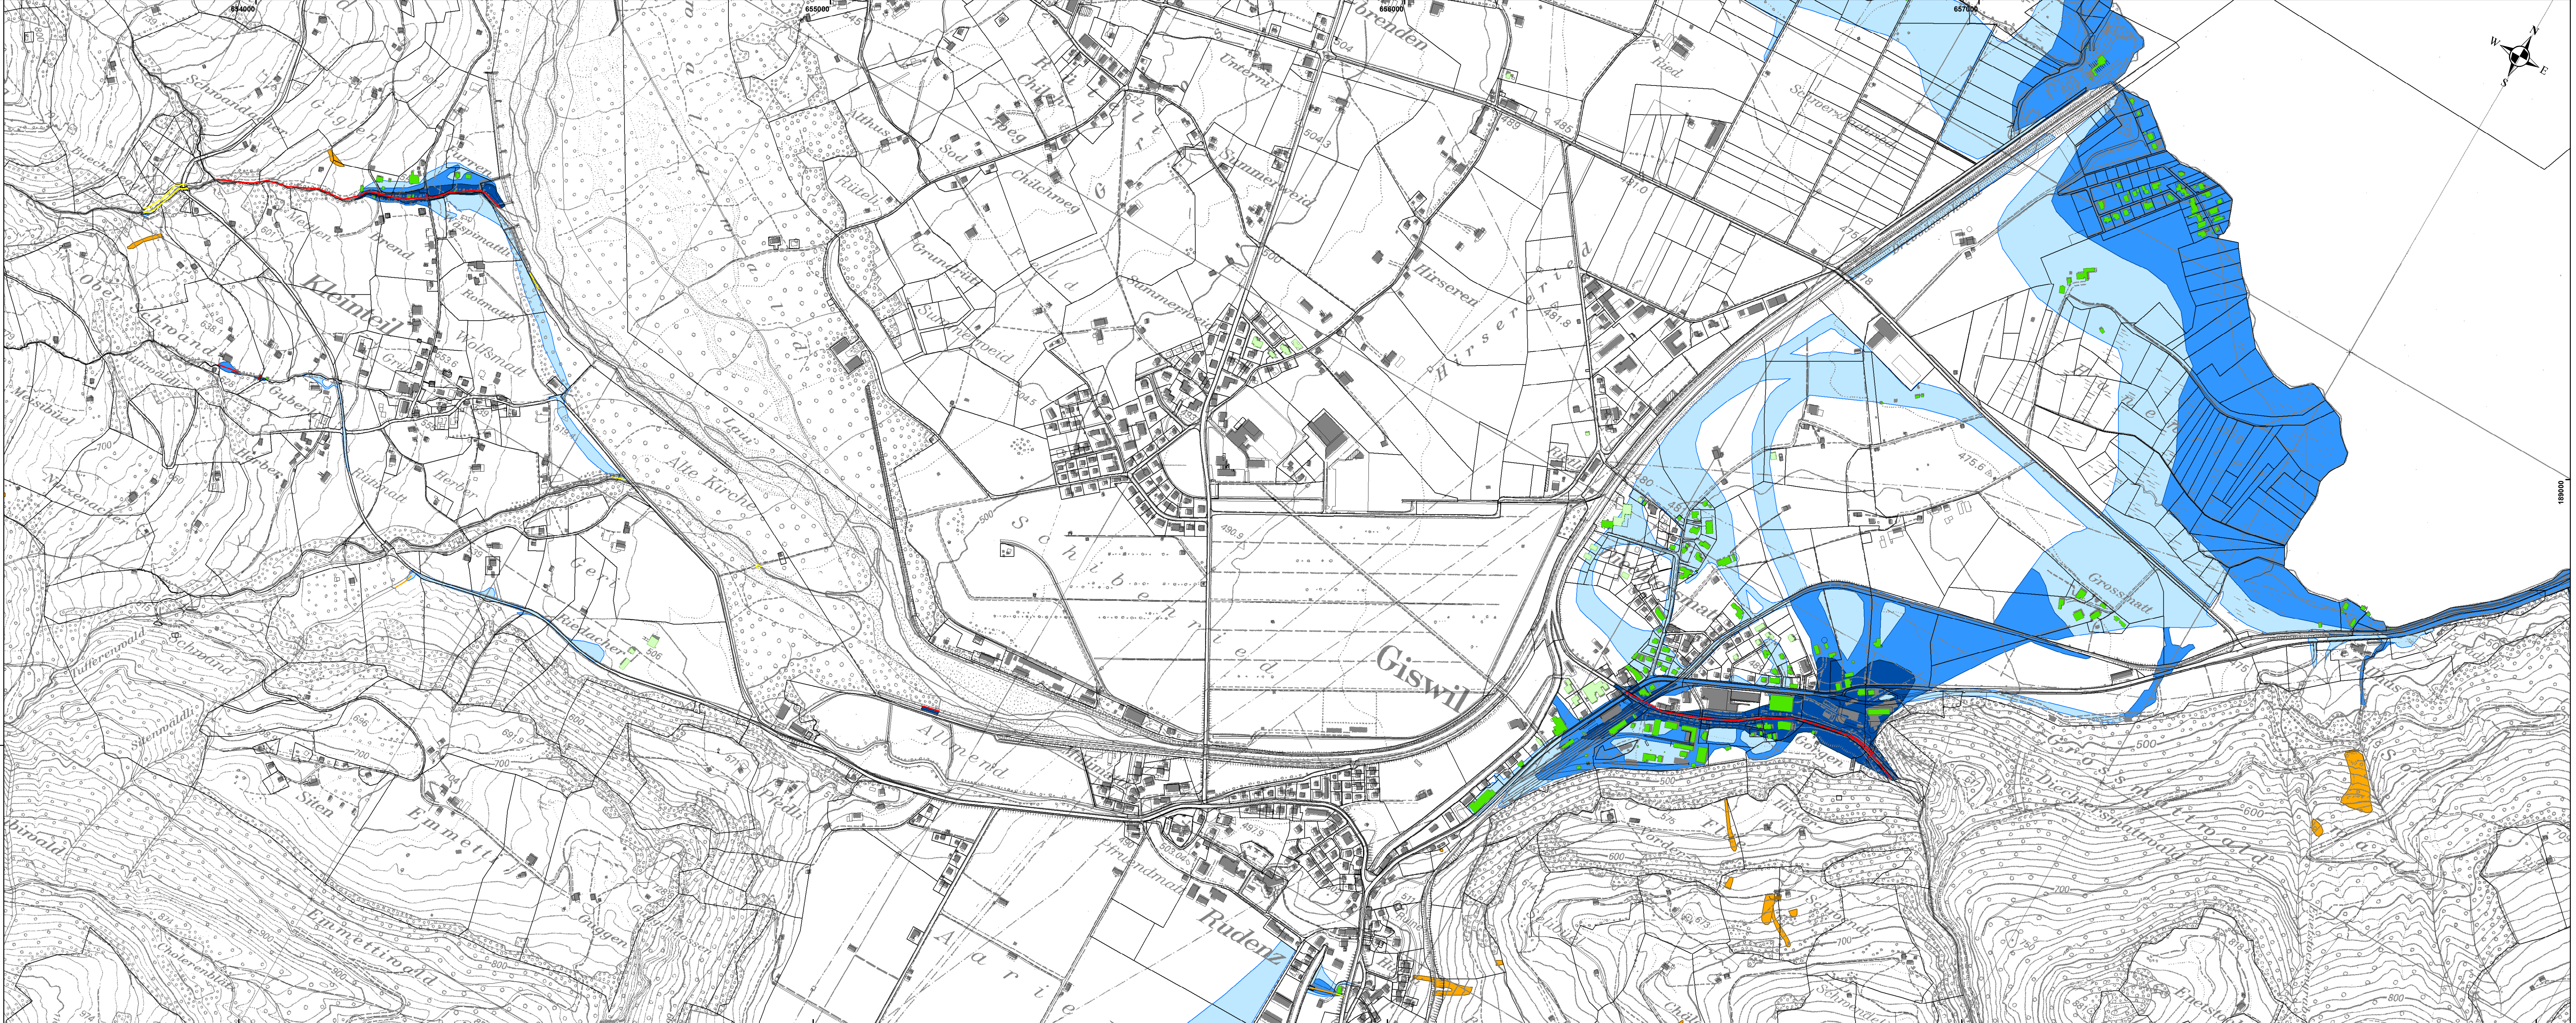
| 11.1 | 42 x 124 cm | 31. Januar 2007 | wut | | job |

Masstab 1 : 5'000
